1. 地 形

一般国道33号柳谷斜面崩壊日誌

一般国道33号柳谷地区における斜面崩壊の記録

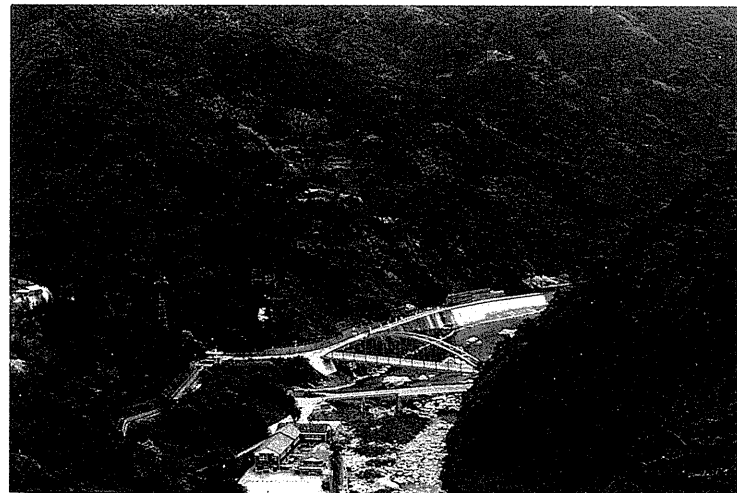
写真1-1 昭和53年度前期の柳谷村崩壊地点の全景
(松山側から高知側を望む)

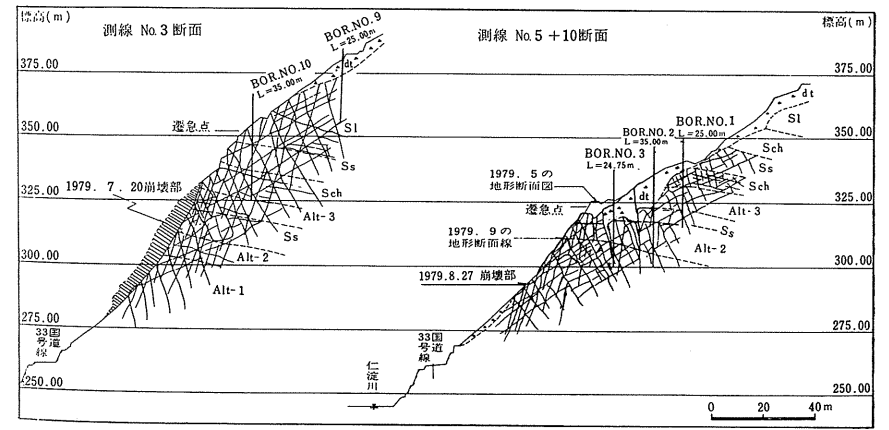
図1-3 崩壊斜面断面図

高知側と松山側の斜面状況を図1-1～図1-3に示すが、特に図1-3の横断面図を見ると崩壊斜面上の遷急線の違いが見られる、即ち、松山側が標高320m附近に明瞭に出ているが、高知側では標高350m附近にあり、しかも不明瞭な形を示している。

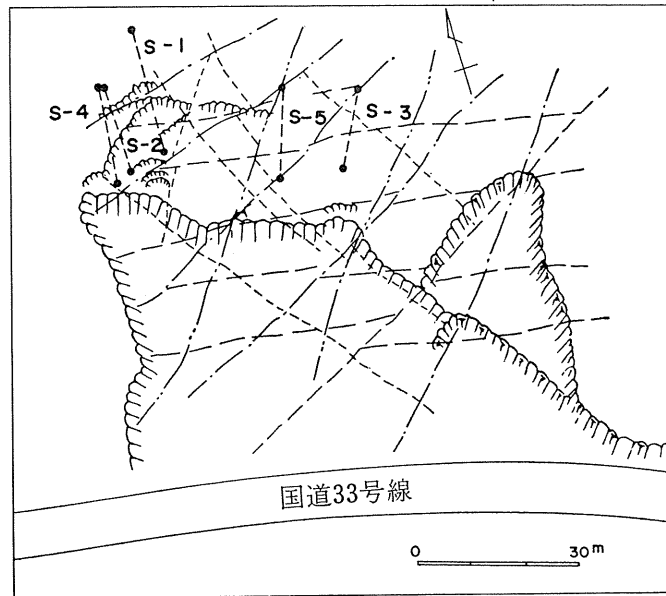
図2-5 崩壊斜面節理系図

これらの中で連続性の良い節理の方向は、地表面に発生した引張り、クラックの方向とほぼ一致しており、E-W～N80°Wである。

又、クラック及び滑落崖の屈曲部は、斜交する2方向の節理の会合部にあたる、崖錐堆積物中に発生した直線クラックも岩盤中の節理によって規制されている。

崩壊層は斜交する2方向の節理の会合部を頂点とするクサビ状に発生している、図2-5に主な節理系の伸びを概念的に示す。

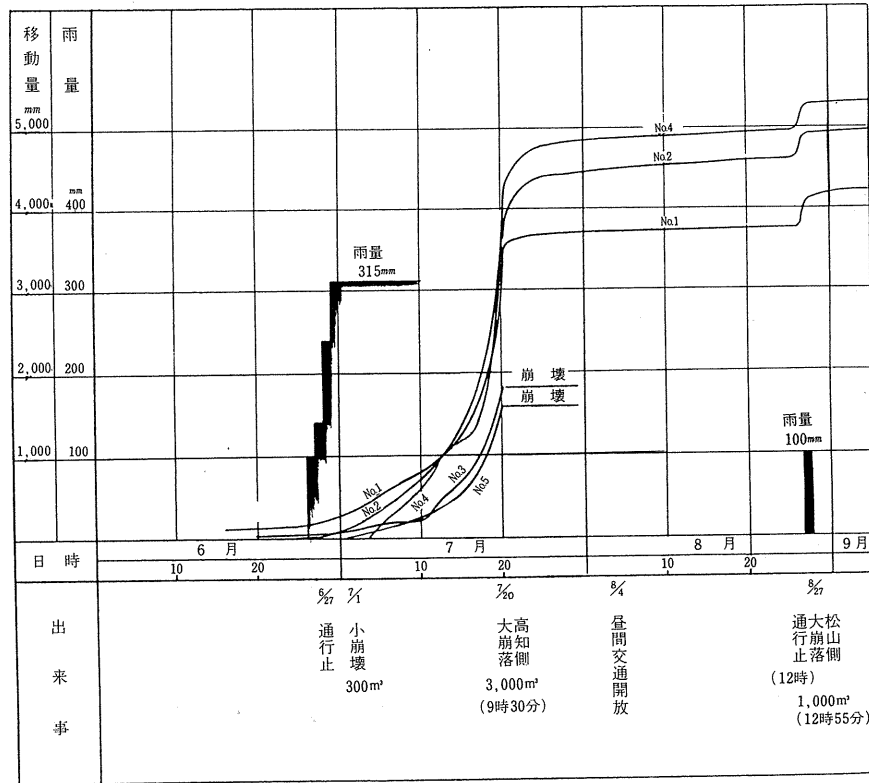
図3-1 移動量及び雨量曲線

この雨の最中、7月17日7時ごろを境にして、移動量の増大が顕著になり、松山側の土塊の動きは7月17日12時に10mm/時を超え、7月18日18時には20mm/時、7月19日14時に30mm/時、同日23時に45mm/時、そして20日朝9時の値では145mm/時に達している。

高知側を同時帯の移動量で対比すると7月17日12時が5mm/時、7月18日18時で10mm/時、7月19日14時20mm/時、同日23時に22mm/時、そして崩壊直前である7月20日9時では130mm/時を記録している。

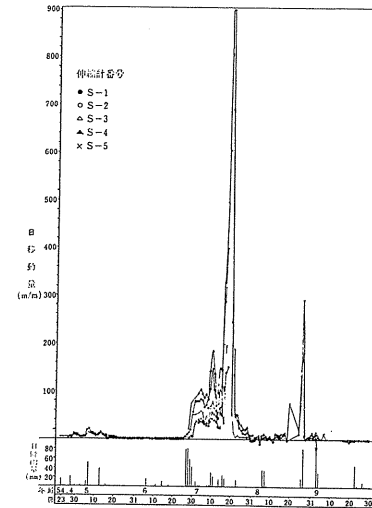
図3-2 日移動量と日降雨量の関係

この時点で本地じりの雨量との対応性が明確になってきた。

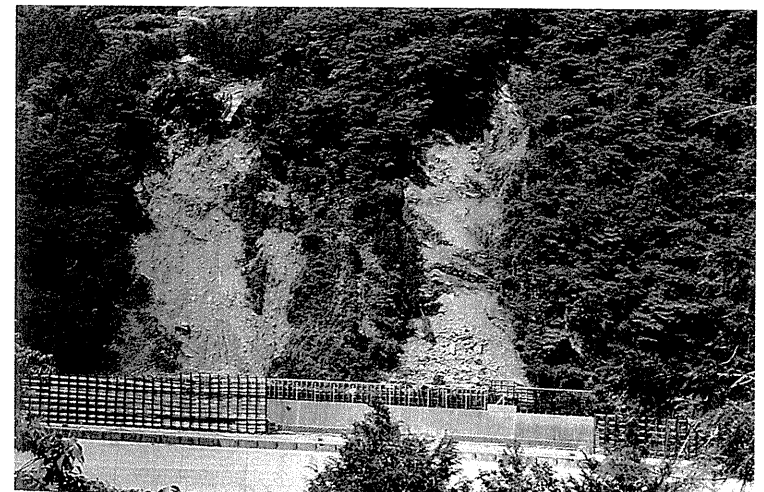
写真3-3 昭和54年6月末、松山側(左)切土作業がほぼ完了している

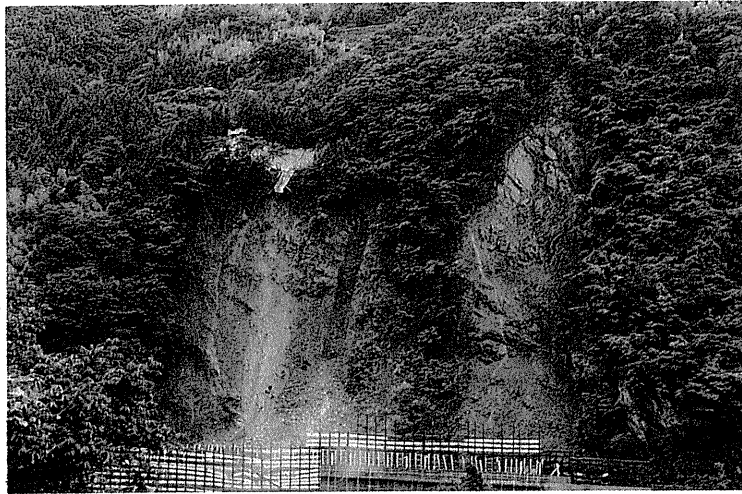
以降、7月4日に7.5mm、7月8日に4.5mm、7月10日～11日にかけて21mmの雨が降り、移動量も4mm/時を中心に増減をくり返していた。移動量が13.8mm/時の最大移動量を記録した7月11日の斜面では小規模の崩落が多発するなど、緊張の一コマも見られた。

写真3-4 昭和54年7月11日、斜面中央付近で小崩落が断続的に発生している

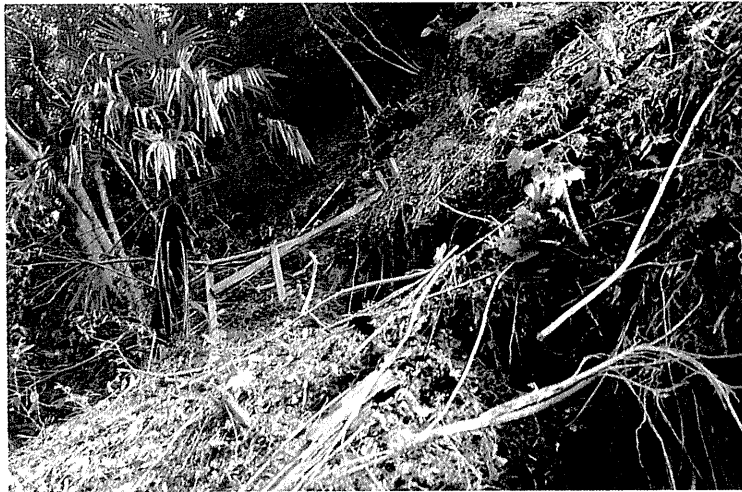
写真3-5 昭和54年7月15日、高知側斜面に発生した開口クラック (高知側から松山側に向かって写す)

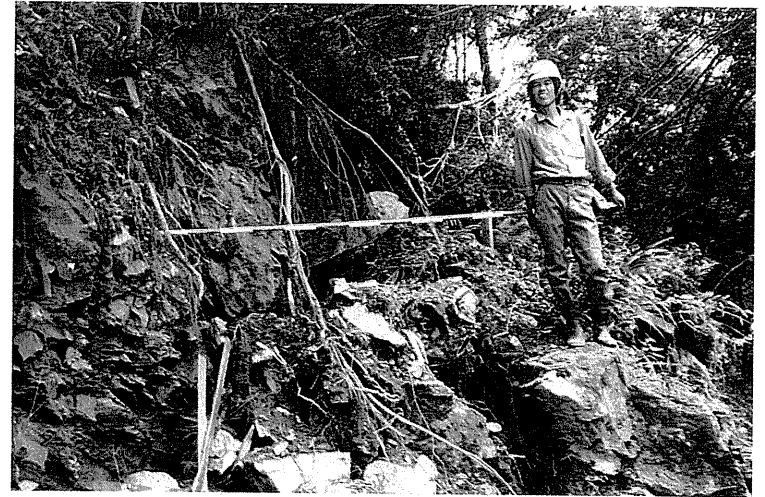
写真3-6 昭和54年7月15日、高知側斜面に発生した開口クラック (松山側から高知側に向かって写す)

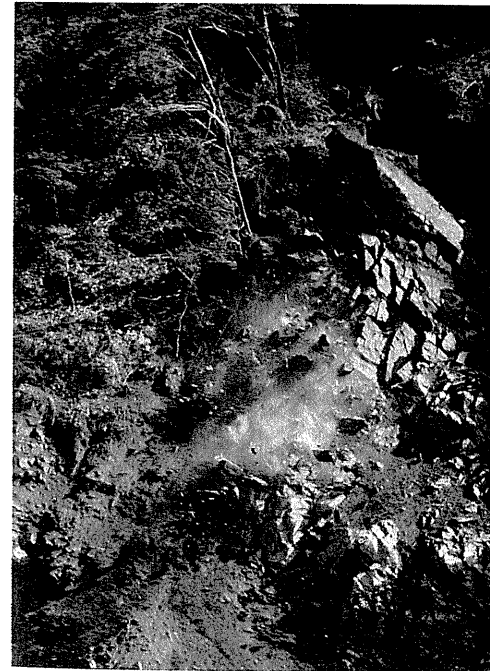
写真3-7

昭和54年7月20日、高知側開口クラック附近から初期崩壊発生

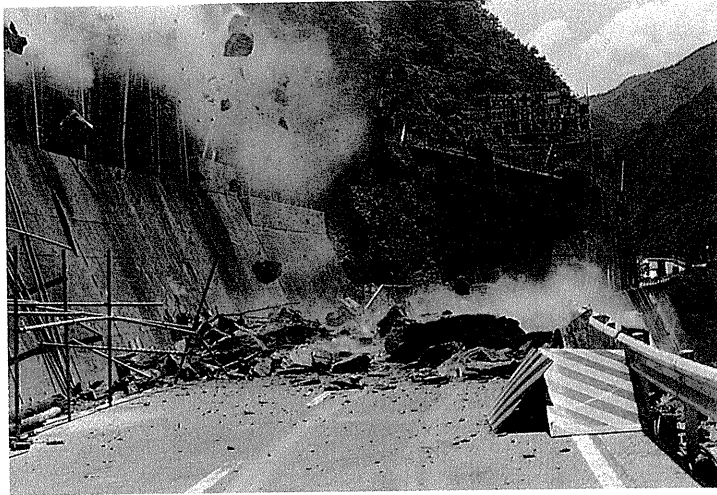
斜面崩壊は昭和54年4月ごろクラックが発見された松山側の移動量が常に最大値を示していたが、結果的には、高知側のブロックが7月20日9時30分に崩落した。

写真3-8 昭和54年7月20日、午前9時30分、高知側斜面の岩塊が路面上に落下中

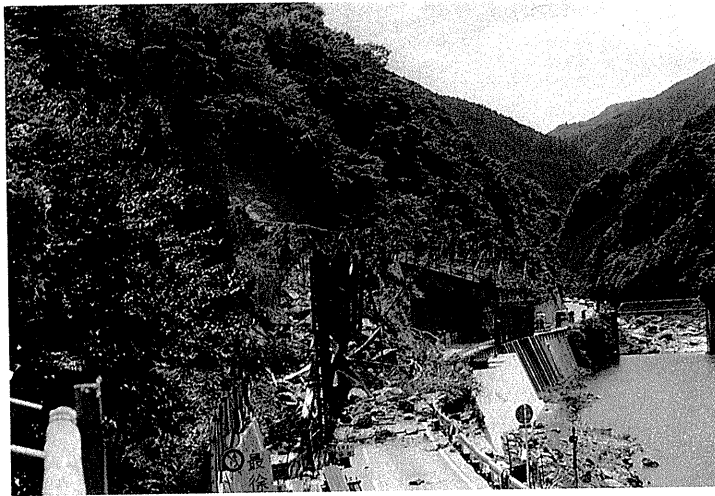
写真3-9 昭和54年7月20日午前9時30分、3,000m²に及ぶ崩落物が路面を覆う

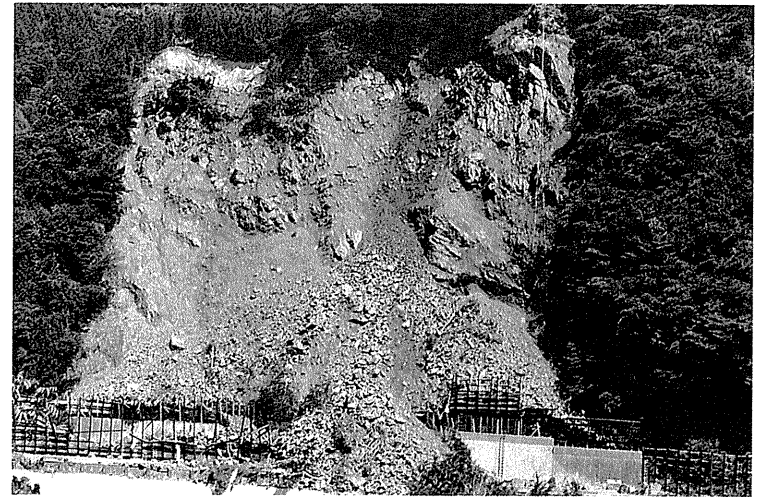
写真3-10 昭和54年7月20日午前9時30分、3,000m²に及ぶ崩落物が路面を覆う（正面より撮影）

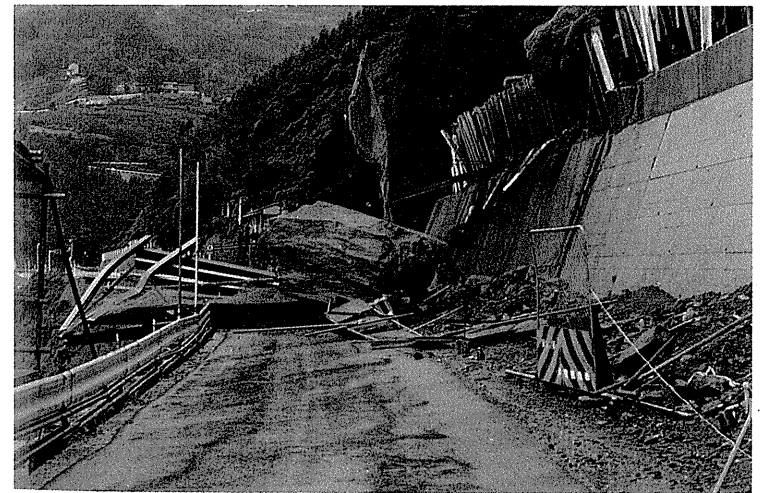
写真3-11 昭和54年8月27日12時55分、松山側斜面より約120tの岩塊が防護柵をなぎ倒し路上に落下

年	月日	記 事	
54	27	台風11号の影響により100mmに達する集中豪雨あり 警戒体制に入り、12時00分全面通行止 12時55分松山側No.4～No.5附近に於て、約1,000m ² の崩壊発生(巨岩2.5m×3.75m×5m=47m ³ 約120tが路上に落下)H鋼約10m倒壊と斜面のロックネット破損	
	28	路面上巨岩取除き、同日完了	
	29	路面上H鋼復旧開始	
	30	復旧完了	
	31	昼間(6時～18時30分)片側通行	
	9.1	今後の連絡系統について打合わせ	
	4	台風12号の影響により集中豪雨(連続雨量300mmに達する) 同日6時全面通行止、13時昼間(6時～18時30分)片側通行	
	12	ロックネット補修完了、終日片側通行開放、準備体制解除	
	55	4.9	新たなクラック発生、今後の対策について打合わせ
		16	現地調査(事務所長他関係各課)
		21	愛媛県下5時40分大雨洪水警報発令19日18時からの連続雨量127mmを記録 同日10時準備体制、13時警戒体制、17時体制解除 伸縮計の移動量max10.6mm/時
		6.5	対策会議
17		斜面上方村道路面に崩落発生(村道通行止)	
7.1		大雨注意報発令により17時準備体制	
2		11時現在、連続雨量205mm、移動量max17mm/時小崩落あり	
8.4		集中豪雨(236mm)により完成したコンクリート洞門の高知側先端部に約1,500m ² 崩壊発生(通行に支障なし)同日21時、事前通行規制区間内であり、連続雨量による規制基準に達したため全面通行止、警戒体制に入る。	
5		13時通行止開放、体制解除

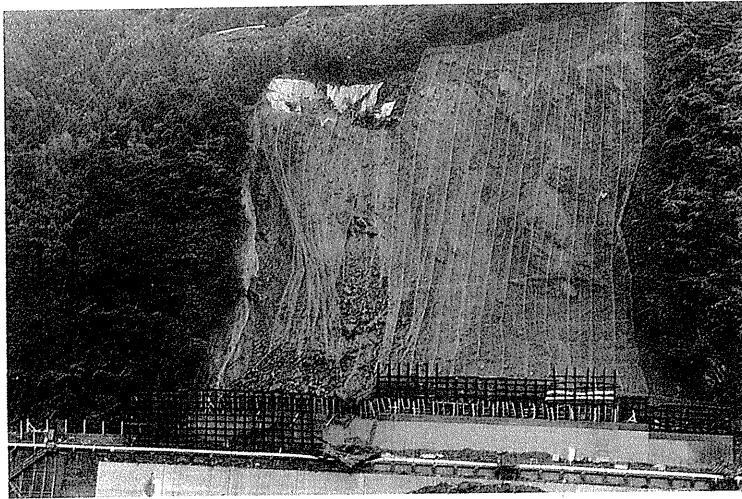
写真3-12 同上正面，昭和54年8月27日12時55分，松山側斜面崩壊の正面写真
斜面に設置されたロックネットを突きやぶり落下，
斜面には崩落物がロックネットにささえられ堆積している
