はじめに

本誌では、平成16年に本県で多発した土砂災害の発生状況・被災状況等について検証するとともに、被害の防止・軽減のために活動した関連記録などを収録した。また今後の課題についてもできる限り触れるように努めた。

1 戦後最大の土砂災害

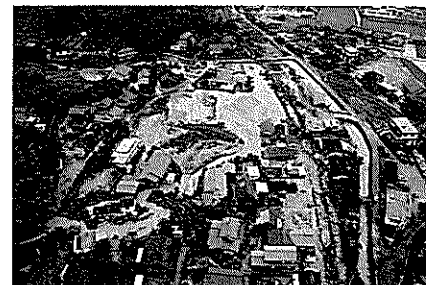
タイトウ谷川で発生した土石流（新居浜市神隠）（死者2名、人家全壊1戸、人家半壊1戸）

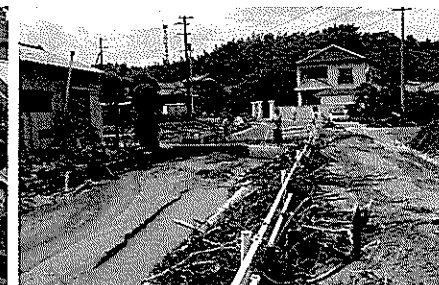
楠崎川で発生した土石流（新居浜市郷楠崎）（死者1名、人家全壊6戸、人家半壊3戸）

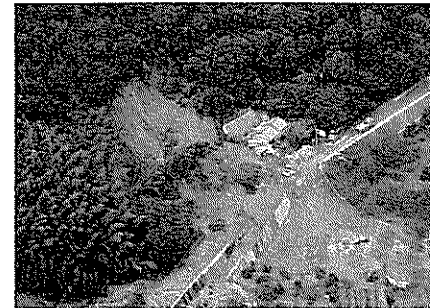
新居浜市大生院における地すべり
(死者4名、家屋全壊2戸)

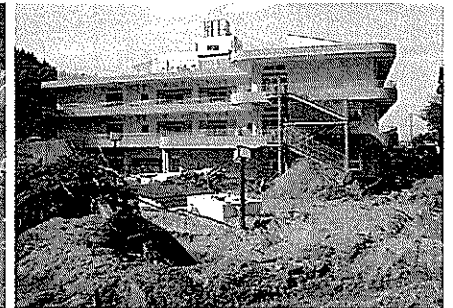
西条市大久保におけるがけ崩れ (重傷者1名)

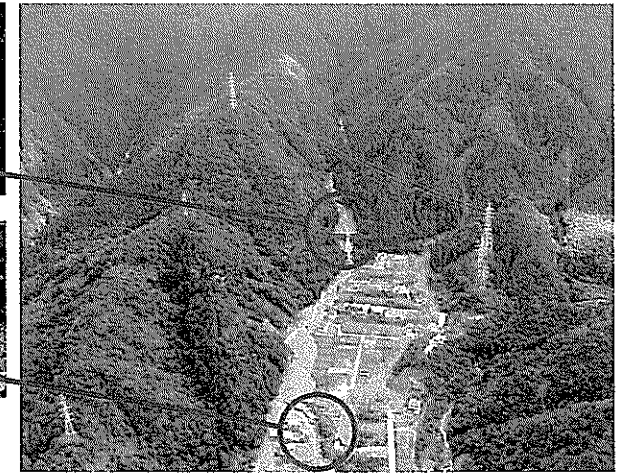
西条市早川 (死者1名)

早川には既設砂防えん堤があり、約10,000m³の土砂を食い止めたが、それをさらに上回る土石流が発生し、出水状況を見に来ていた人が亡くなられた

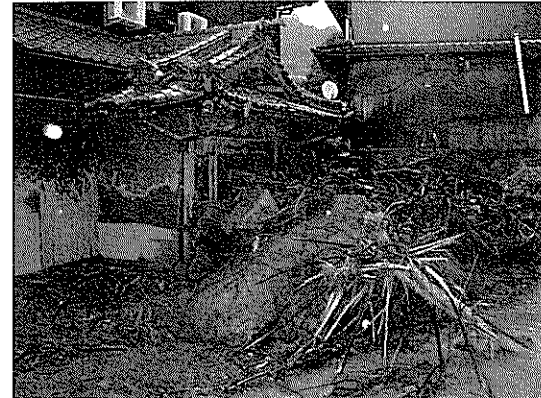
宇和島市伊吹D地区における災害状況 (死者1名)

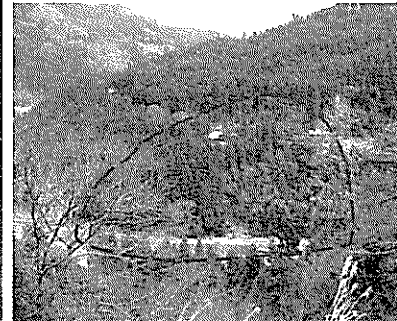
東知永新川で発生した土石流 (宇和島市、旧吉田町)

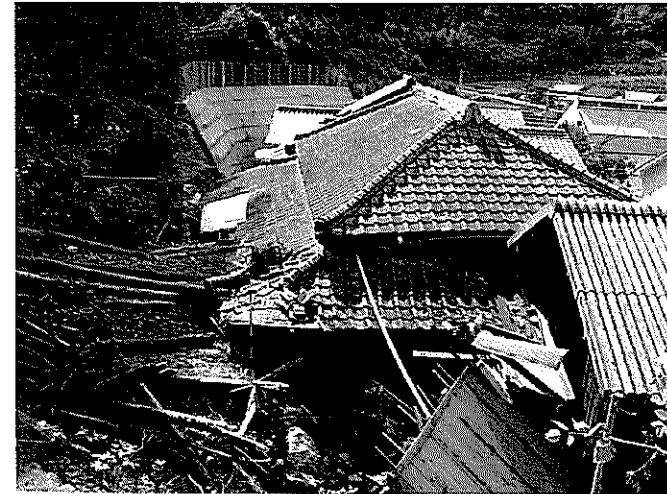
四国中央市大影地区で発生した地すべり

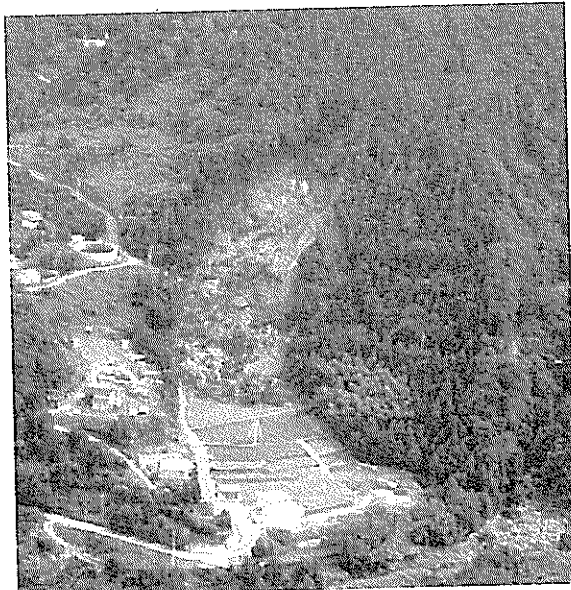
下仲屋川で発生した土石流 (東温市)

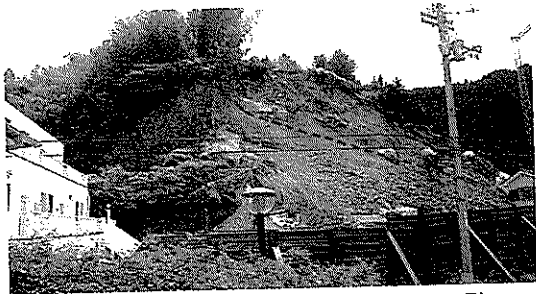
四国中央市上柏町城地区で発生した地すべり（台風16号）

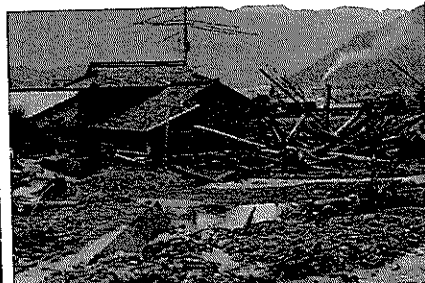
宇和島市丸穂南地区で発生した地すべり（台風4号）

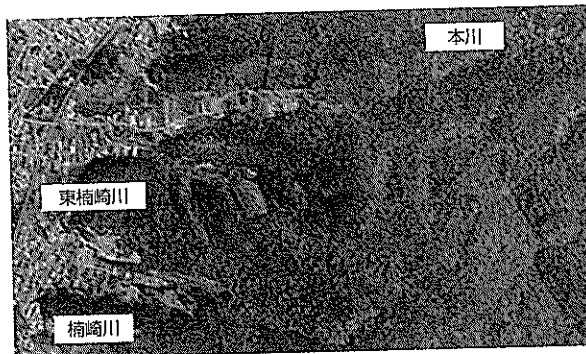
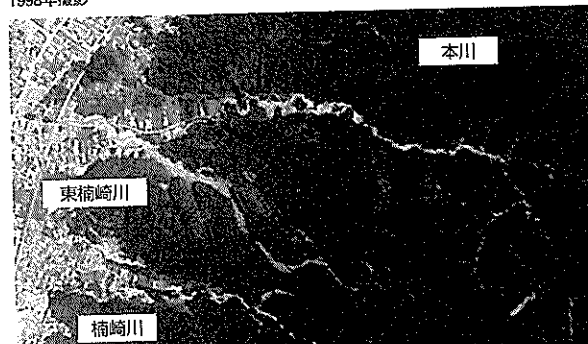
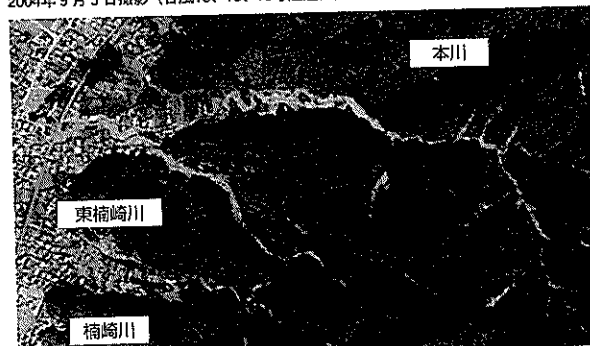
新居浜市楠崎地区における崩壊地等
の拡大の状況

複数時期の空中写真が入手できた本川（新居浜市）の事例がある。この写真から、台風15号で崩壊・流出が発生し、その後に連続した台風によって崩壊地や土石流の流下範囲が拡大していく様子が確認できる。

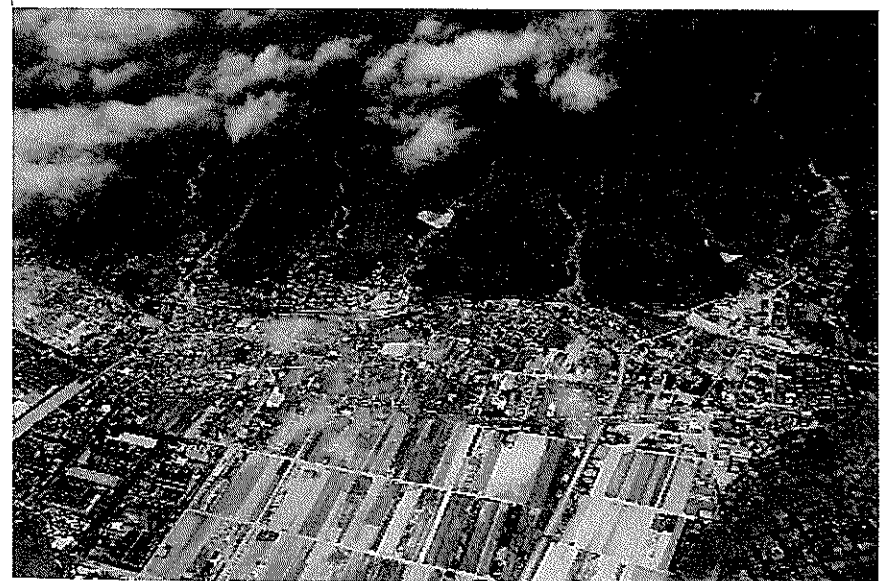
台風15号によって谷という
谷で土石流が発生した
新居浜市多喜浜地区
（平成16年8月20日撮影）

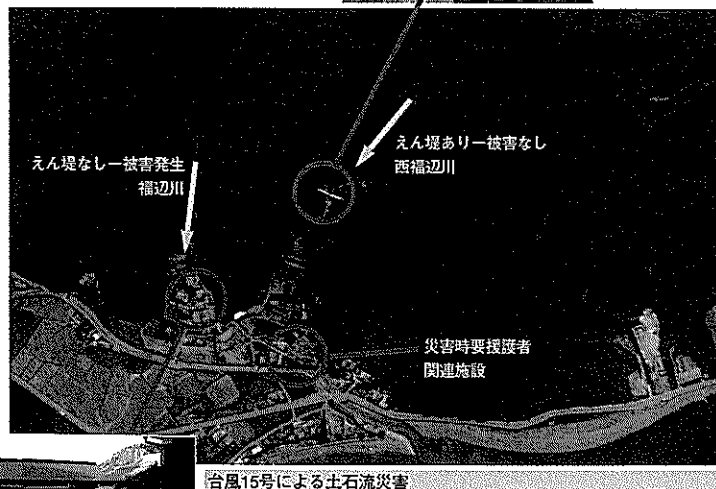
西福辺川では砂防えん堤が土石流を捕捉したため、下流側に災害時要援護者関連施設等があったが、被害はなかった。

隣の福辺川には砂防えん堤はなく、下流側の家屋が被災した。

西福辺川
砂防えん堤が
土石流を捕捉

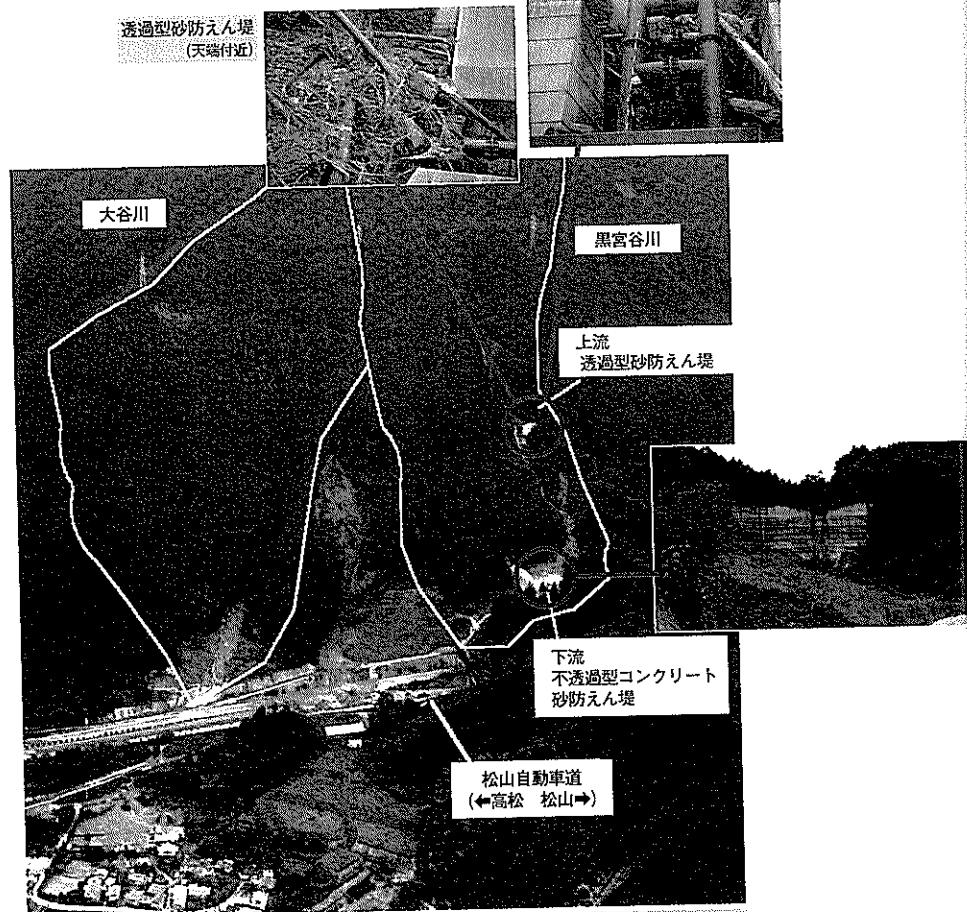
黒宮谷川では、平成11年9月の土石流災害を契機に、上流側に鋼製透過型砂防えん堤、下流側に不透過型コンクリート砂防えん堤の2基の砂防えん堤を整備していたことにより、台風21号の土石流を捕捉したため、下流に被害はなかった。

隣の大谷川には防災施設がなく、松山自動車道や下流の人家に土砂が流出した。

台風21号による土石流災害 (撮影：中日本航空機)

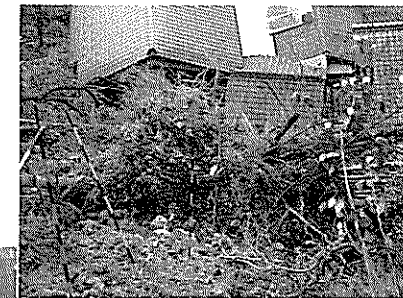
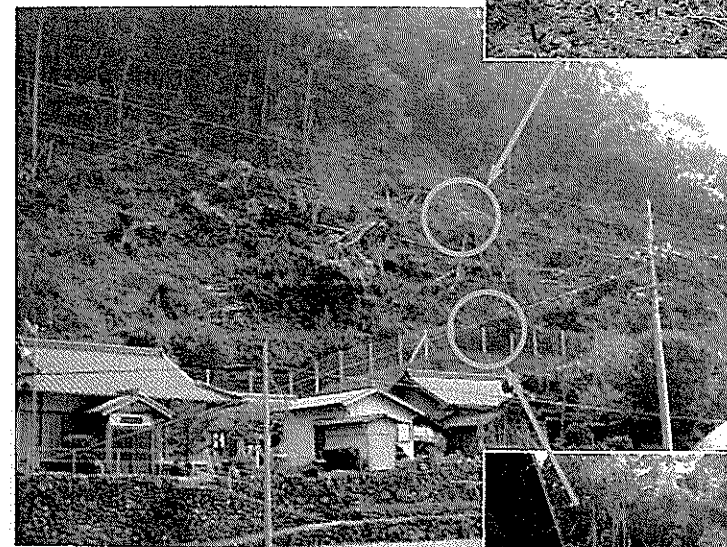
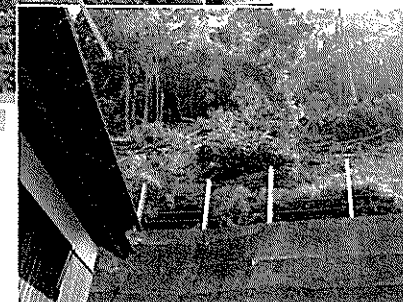
この大雨によって7日の14時30分頃、斜面崩壊が発生したが、急傾斜地崩壊対策事業で施工した待受け擁壁と落石防護柵で土砂と倒木を捕捉したため、被害を免れた。

砂防施設が土砂を捕捉 (上から)

崩壊した斜面

砂防施設が土砂を捕捉 (下から)
