1. 豪雨および被害概要

2. 土佐国道工事事務所の講じた対策経緯

3. 直轄国道主要被災箇所状況および応急復旧対策等

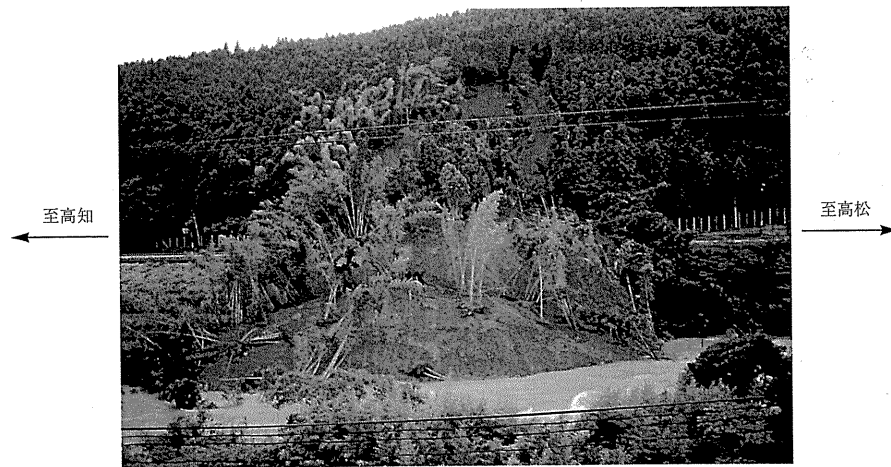
崩壊規模：巾60m 高さ90m 崩壊土量20,000m³
 交通状況：一般国道32号 全面通行止

①崩壊地全景

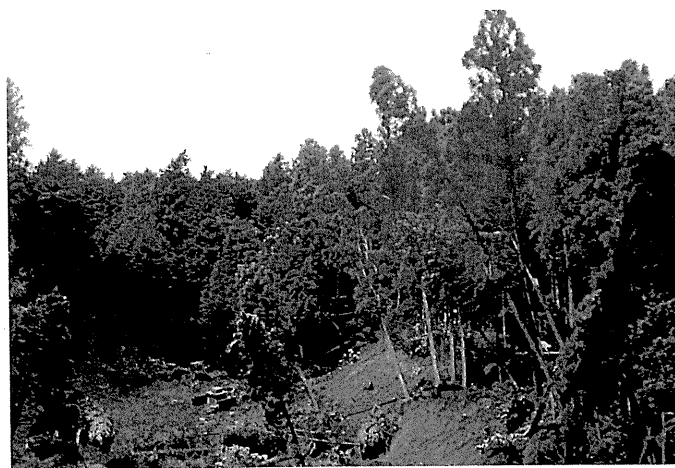
②崩壊源頭部

本崩壊斜面の上部に土砂状強風化岩盤が認められ、斜面中部では湧水が見られる等再度崩壊の恐れがあるため、地滑り伸縮計の設置及び監視体制をとった。

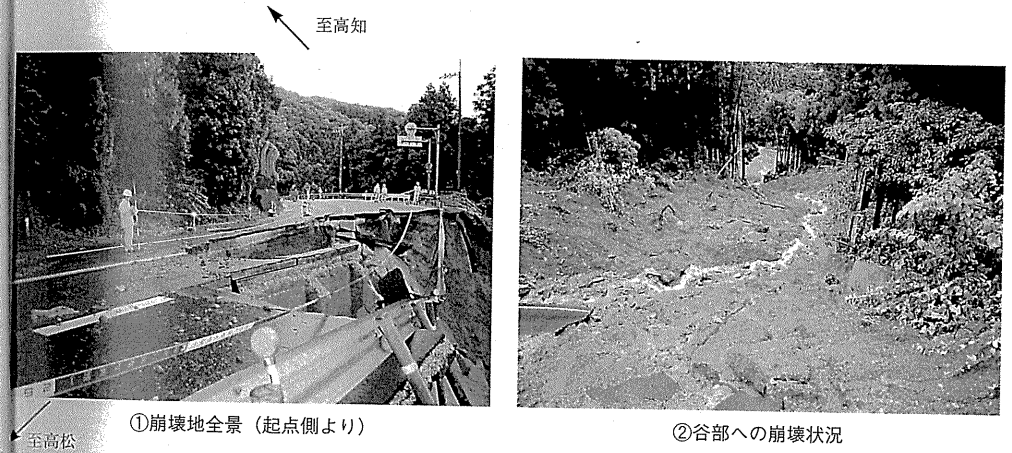
- ①9月24～25日の集中豪雨
- ②崩壊箇所より約50m起点側の小沢で流水量の増大、土石流の発生
- ③流出土砂が道路へ氾濫し、道路側溝・水路が埋まる
- ④凹状部に位置する下の盛土区間への水の集中
- ⑤盛土斜面の不安定化による崩壊

①崩壊地全景(起点側より)

②谷部への崩壊状況

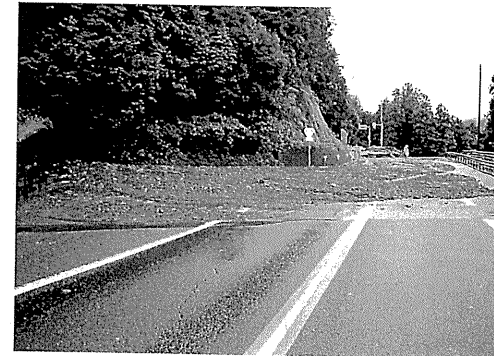
③起点側の小沢より発生した土石流による路面への流出状況

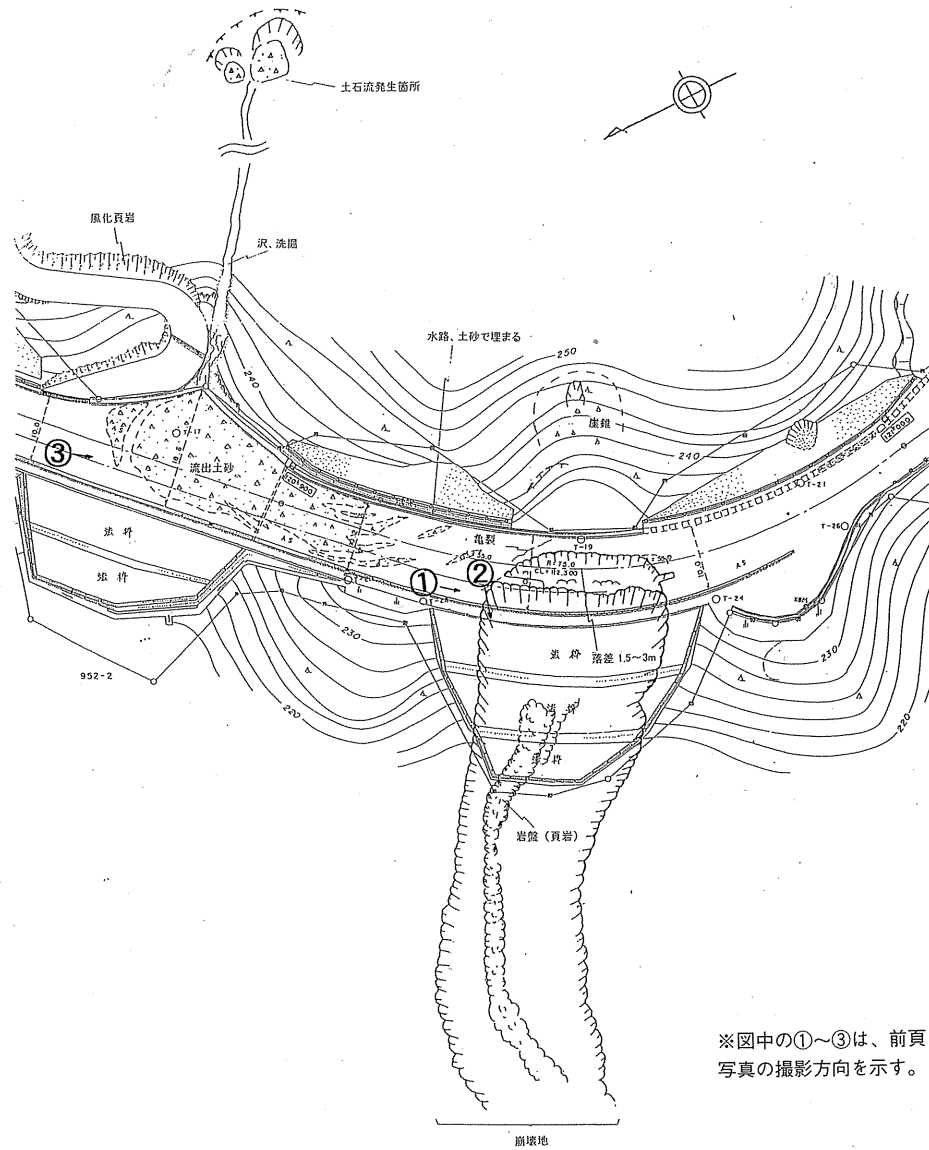
才谷地先災害状況平面図

崩壊規模：延長40m 巾8m 高さ15m 崩壊土量5,000m³
交通状況：一般国道32号 全面通行止

建設省では、一般国道32号の交通確保のため応急復旧として、応急組立橋（トラス2車線40m）を設置し取合部はL型擁壁、盛土、舗装を行い交通確保を図った。

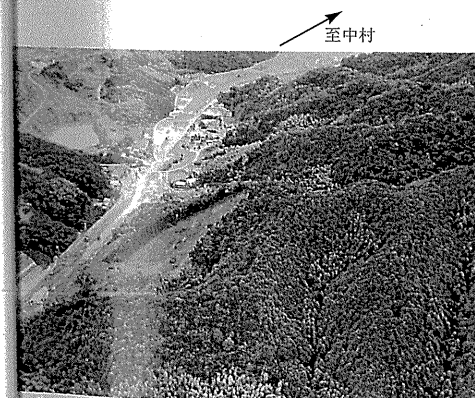
平成10年9月24日早朝からの局所的な集中豪雨（連続雨量719mm 最大時間雨量115mm 9月24日21時～22時）が、以前から3～4m程度の滑落崖が崩壊斜面上部に存在した斜面勾配約45°の強風化・軟質化斜面を著しく不安定化させ崩壊が発生した。

被災状況（上空より）

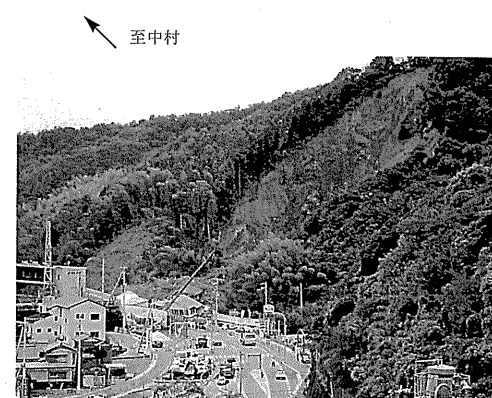
被災状況（起点側より）

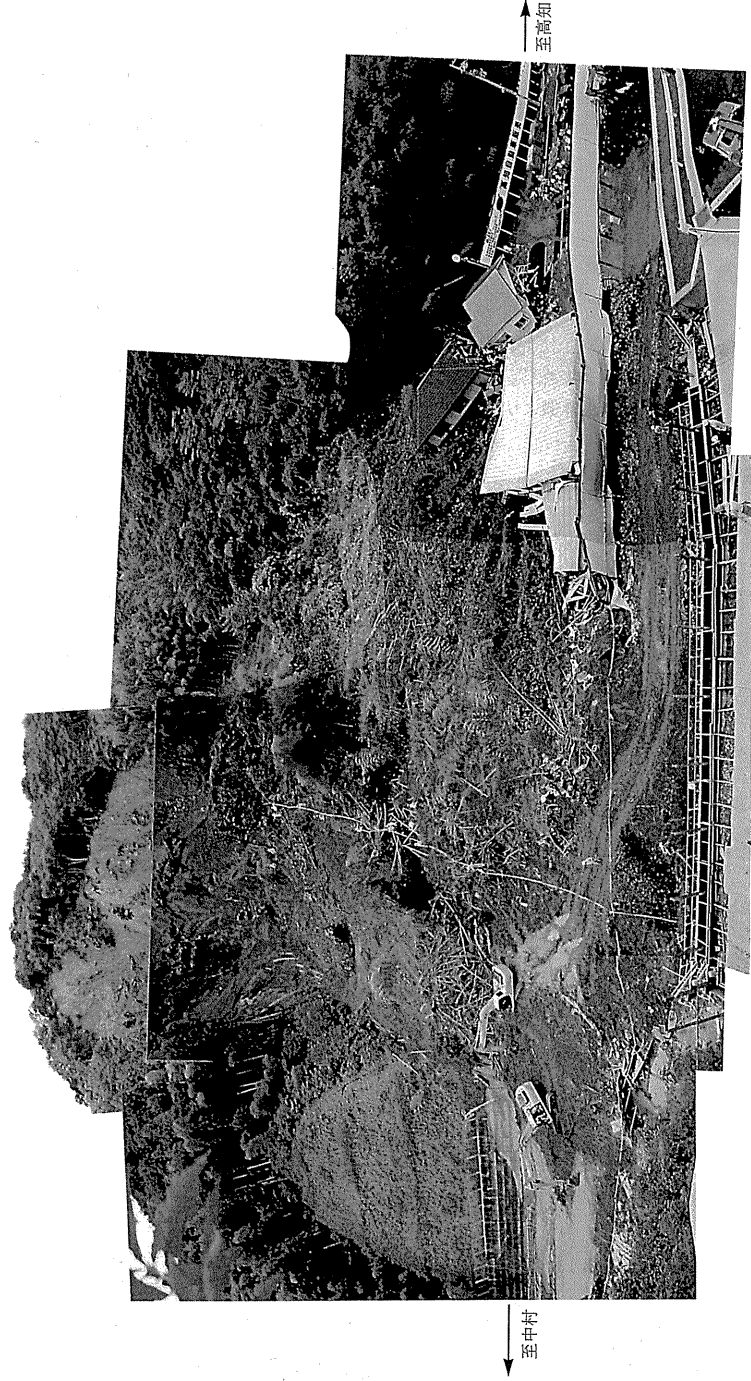
崩壊規模：幅130m 高さ90m 崩壊土量約60,000m³

被災状況全景写真

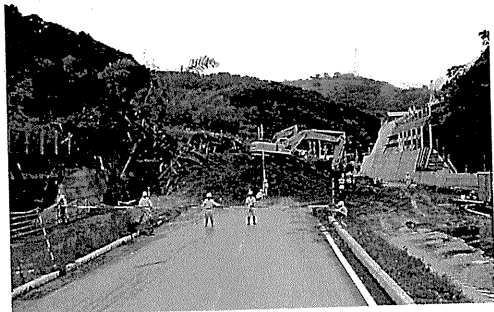
被災状況（終点側より）

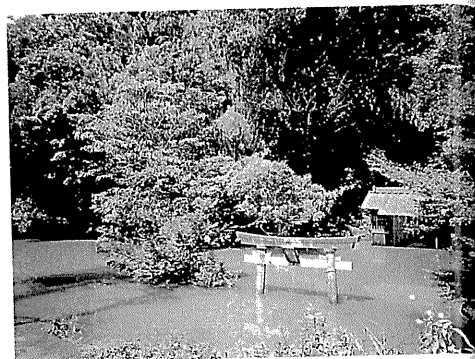
浸水家屋：準用河川伊予川を崩壊土砂がせき止めたことによる家屋浸水

天水分神社浸水状況

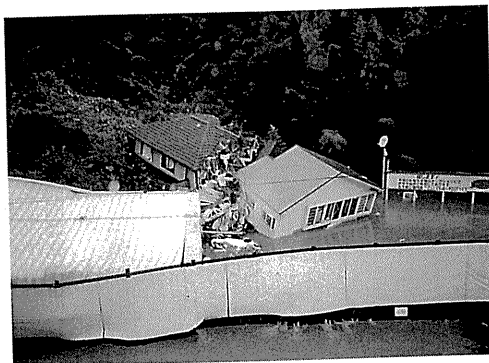
家屋倒壊：土石流による倒壊家屋4棟（自動車店2店舗、陳列車輛約50台全損）

家屋倒壊状況

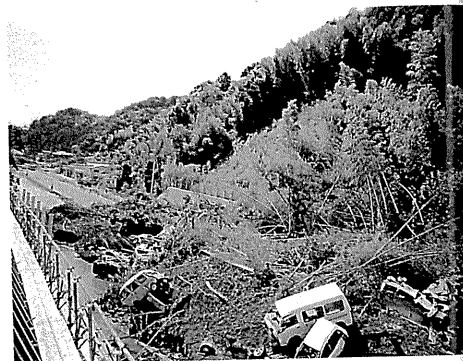
被災状況①（起点側より）

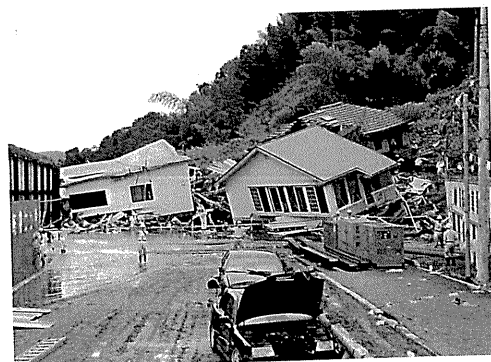
被災状況②（起点側より）

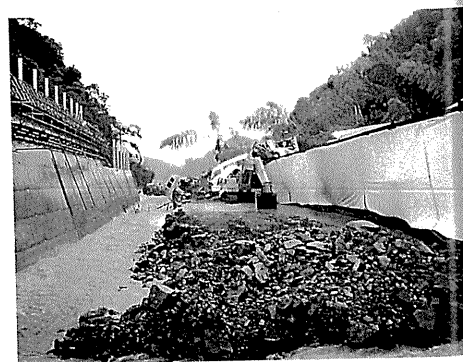
以前からの滑落崖は、今回の崩壊に引きずられるように4～5mに大きくなっていった。

被災状況③（起点側より）

また、本崩壊斜面の上部に滑落崖があり2次災害の危険性があるため、地滑り伸縮計の設置および監視体制をとった。
