1. 善徳地すべりの概要

昭和59年6月末に発生した災害は古来から谷荒(たにあれ)地区と称されているZ-6ブロックの末端部にあたり、上に述べたような浅い崩積土層の移動という形態を示した。この災害のために県道、村道及び当事務所が58年度に施工した表面排水路工は大きな被害を受けた。以下に災害の概要を報告する。

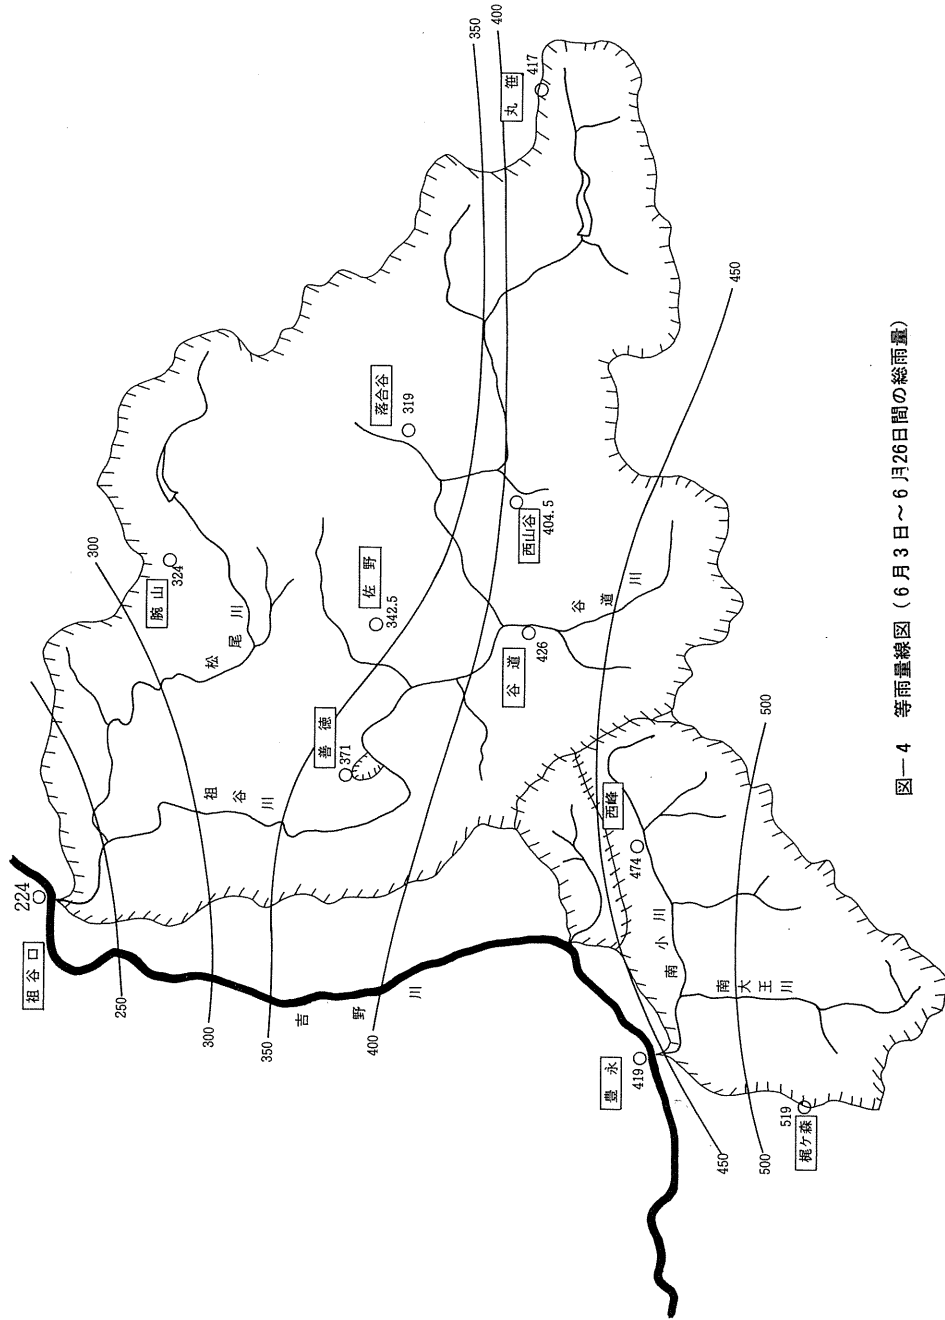
図-4 等雨量線図 (6月3日～6月26日間の総雨量)

梅雨前線の北上により6月8日未明から降り出した雨は6月10日正午頃まで断続的に降り続いた。善徳雨量観測所において7日には日雨量79mmを記録している。11日から15日にかけて前線の南下により一時降雨はあがったものの、16日より前線は再び北上し6月26日まで断続的な降雨をもたらした。この間、善徳雨量観測所の日雨量は16日42mm、19日14mm、22日100mmにも達している。6月3日からの総雨量は善徳で371mm、谷道で426mmとなっている。図-3に6月22日18時の天気図を、図-4に6月3日～6月26日の総雨量の等雨量線図を、また表-2には善徳における6月1日～6月26日の日雨量をそれぞれ示す。

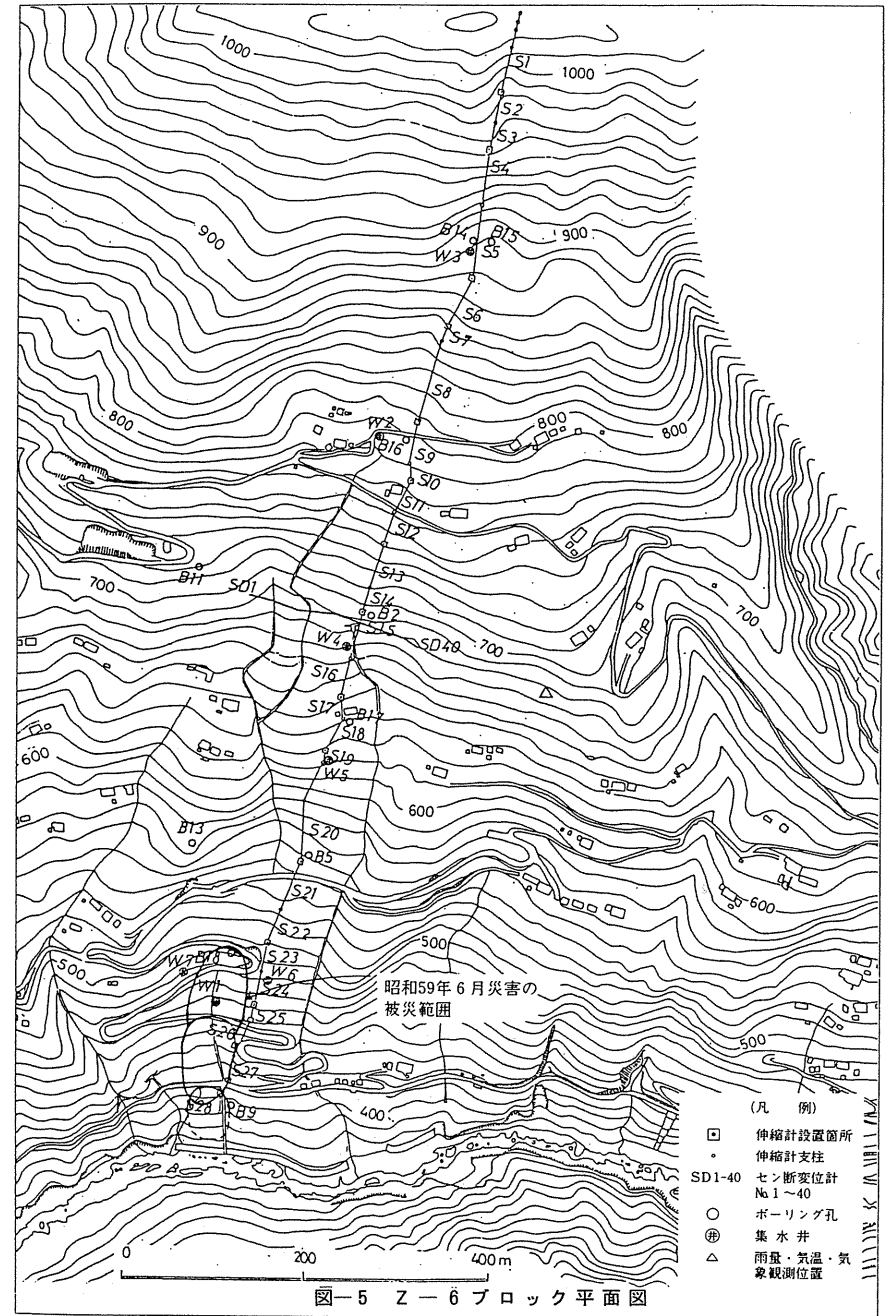
図-5 Z-6ブロック平面図

今回大きく滑動した部分は以前から特に活発な移動状況を示していたZ-6ブロックの末端部付近にあたる(図-5)。今回の災害とそれに対する事務所の対応の詳細は表-3に示したが、図-6を参照してそれらの概要を述べれば次のようになる。

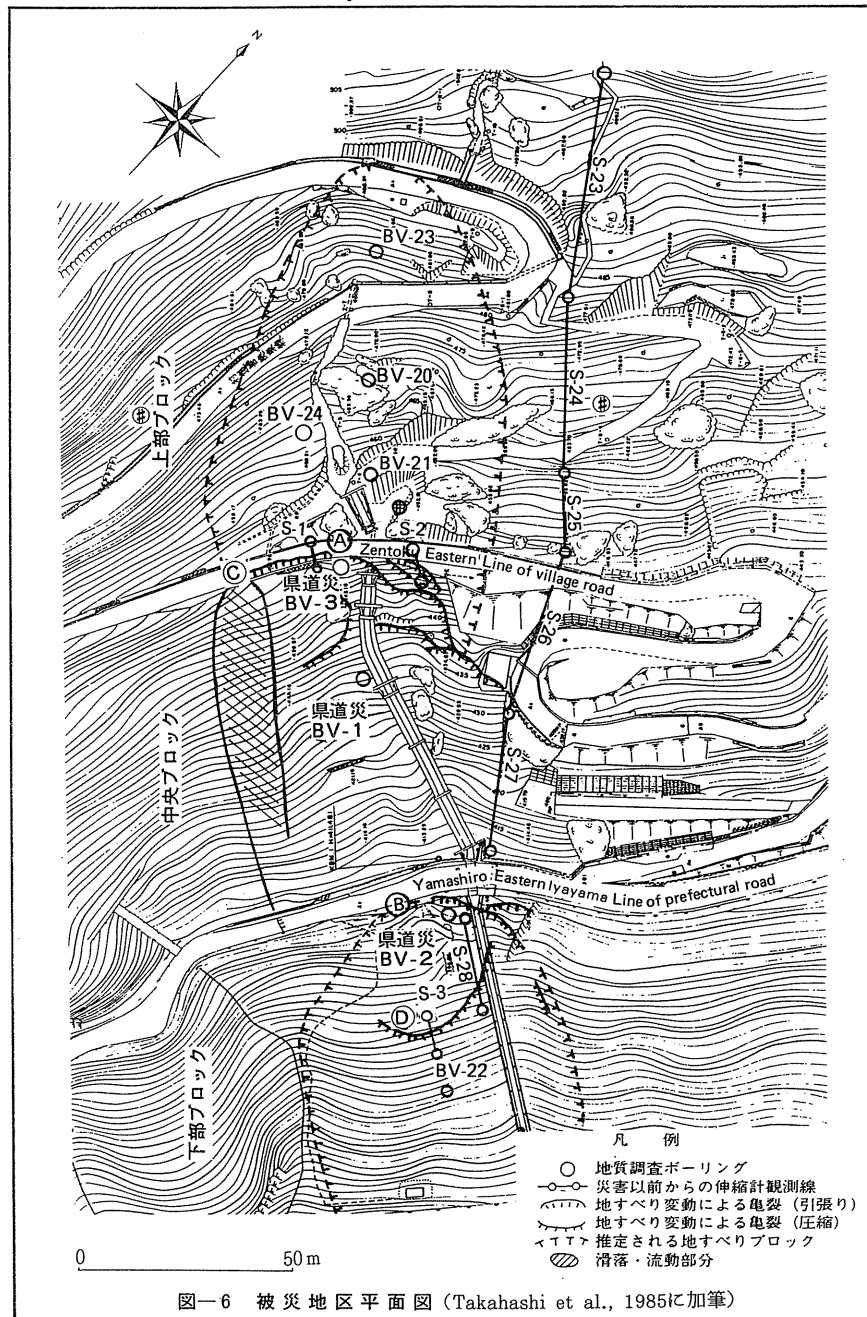
図-6 被災地区平面図 (Takahashi et al., 1985に加筆)

6月25日17時頃村道のA地点において中約2cm、深さ約1mの亀裂が発見された。翌26日8時頃には県道のB地点西側の擁壁が倒れ、A地点及び県道上の亀裂はかなり拡大していた。そのため事務所ではA地点に亀裂をまたいで伸縮計を設置するとともに応急処置として防水シートで亀裂を覆った。また既設の集水井からの排水ボーリング孔の流末処理等も行なった。しかし、地すべりの移動は容易にはおさまらず、地表面の変形は進み既設の表面排水路工・落差工が著しく破損した。

移動状況・地表面の変化等の調査から、この地すべりの移動範囲は図-6に示した中約50m、長さ約110mほどの区域(中央ブロック)であることが次第に明らかとなった。伸縮計観測の結果、

26日19時頃から27日6時頃までのA地点における移動速度は6~7mm/h程度であることが明らかとなった。この移動範囲の中でもとりわけ西側の斜線で示した地区では動きが活発で、村道の陥没が見る間に大きくなってゆくような状況であった。そのためC地点においてポールを立てて移動量を測定したが、その結果26日22時頃から27日6時頃までの移動速度は8cm/h程度であることが判明した。

この西側の小ブロックの移動は27日になってもおさまらず、同日16時頃には上部に少量の土塊を残し、大部分は滑落して泥流状となって県道下部まで押し出した。枝け落ちた主要部分の巾は10~15m、長さは約20mに及び、その下部の斜面に深さ2~5m、巾7~8mの溝状の流路を残した。それによって形成された滑落崖のほぼ中央部からは多量の湧水が見られ、流路を侵食しながら流下している。またこの流路の一部には黒色の片岩が露頭しており、今回のすべりが崩積土を主体としていたことを示している。流下した土砂のわずかな部分は祖谷川本川へと流入したが、その大部分は県道から下の沢地形の部分に残存しており、本川への悪影響はほとんど無い。

この大きな変状の後は主要部分の移動量(A地点)も降雨量が少ないこともあって漸次減少に向かった。また6月29日夕刻には地すべり末端部(D地点)に新たな伸縮計を設置して観測を続けているが、こちらも極立った動きは示していない。この滑動のために直轄で昭和58年度に施工した表面排水路は無残にも引き裂かれ、県道・村道も通行止めを余儀なくされた。

上記の、村道を頭部として県道より約20mほど下部に末端部を有する小ブロックとは異なるブロックの活動が26~27日にかけて明らかとなってきた。図-6に示したように県道の東側の直下部に連続性のある明瞭な馬蹄形を呈する亀裂が現れ、拡大を続けた。この亀裂の拡大は斜面の連続した上のブロックの動きが鎮静化するに従って小さくなり小康を保つに至ったが、斜面の最末端部に位置するブロックであったためその挙動には細心の注意が向けられた。
