平成16年の台風襲末

豪雨災害が起きた要因は?

台風21号による被害状況

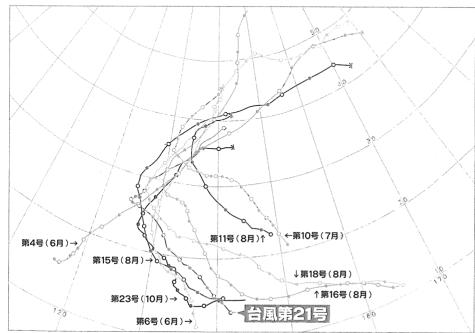
【平成16年 四国に被害を及ぼした台風の進路図】

平成16年は、日本付近が太平洋高気圧のヘリに当たったため、台風の上陸や接近 回数が多かった。また日本周辺の海面温度が高く、台風の勢力が衰えず東予地方 は、10月までの降水量が年平均降水量の1.7倍に、また8・9月の2ヶ月間だけで も年平均降水量に迫る雨量が観測された。ここ10年、全地球的に高温期といわれ ているが、これからも10年程度は高温期が続くと予想されており、今後も平成16 年と同様の台風災害が繰り返される可能性が高いといえる。

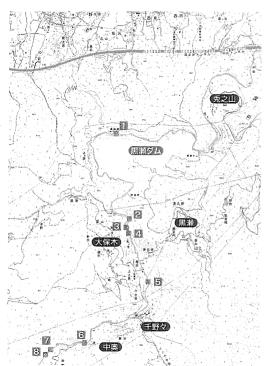
県道西条久万線は被害箇所が8箇所あり、大保木地区 119戸199名が孤立した。

■ 路側決裂(西条市黒瀬) 復旧完了10月8日

☑ 路側決裂(西条市大保木)復旧完了10月12日

図 路側決裂(西条市大保木)復旧完了10月11日

☑ 路側決裂(西条市大保木)復旧完了10月16日

☑ 路側決裂(西条市大保木)復旧完了10月18日

◎ 淀橋落橋(西条市中奥) 復旧完了10月19日

☑ 路側決裂(西条市中奥) 復旧完了10月17日

☑ 排水能力不足による土石流(西条市中奥)復旧完了10月25日
