# 宇治川

◎宇治川流域治水対策連絡会

みんなですすめよう  
宇治川流域の洪水対策！

# あの日の洪水 あなたは覚えていますか？

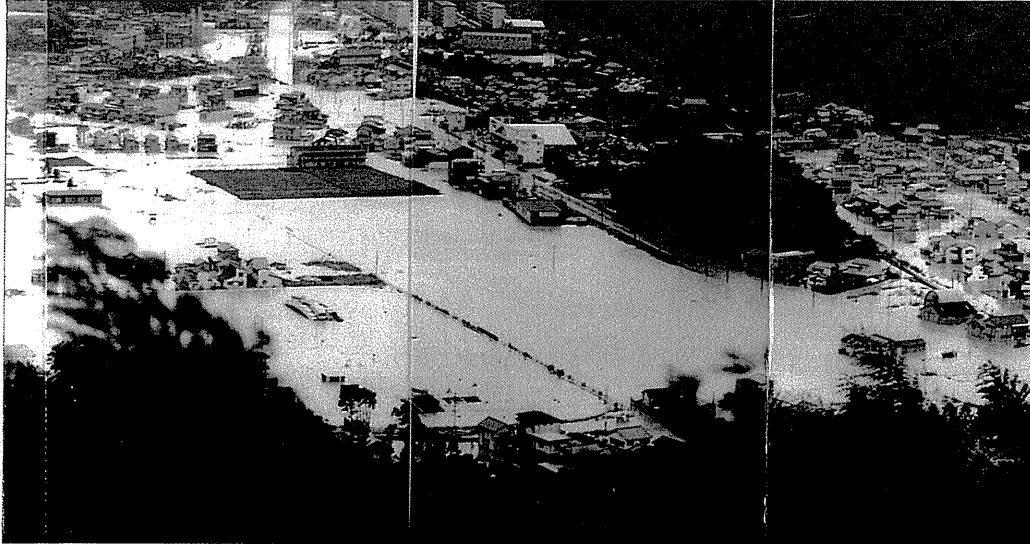
▲宇治川流域（枝川）

## ●昭和50年8月台風5号による浸水状況

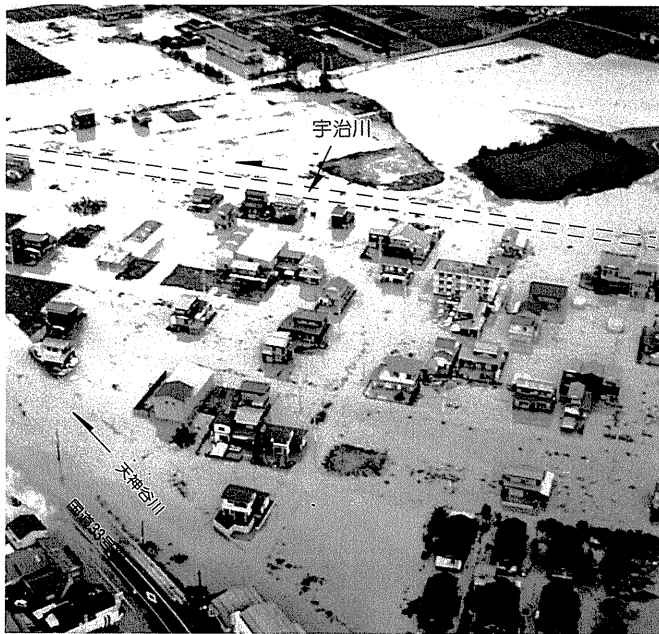
昭和50年浸水状況▶

宇治川流域では、ここ10年くらいの間に昭和46年8月洪水、昭和50年8月洪水、昭和51年9月洪水昭和55年8月洪水、昭和57年9月洪水などあいついで大きな水害を被りました。とりわけ昭和50年8月の洪水は平地部の90%が浸水するという甚大なもので土讃本線の伊野駅が、かろうじて顔を出しているという状況で、低い所では3mにのぼる浸水を記録しました。
