1. 流域の概要

語り継ぐ仁淀川50年災害

4. 仁淀川50年災害

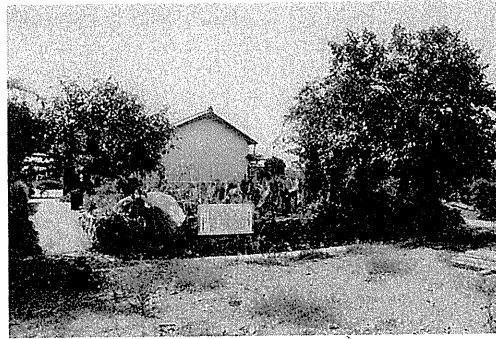
旧仁淀川川沿いの山根遺跡

弥生前期末、大篠式土器の時期に大洪水があったが、春野町秋山の山根遺跡発掘により確認されている。山根遺跡には、30~40cmにおよぶ砂礫層の堆積がみられ、このなかに大篠式土器の砂片やそれに伴う扁平片刃石斧片が出土している。これは旧仁淀川が氾濫してもたらした破礫層と考えられる。

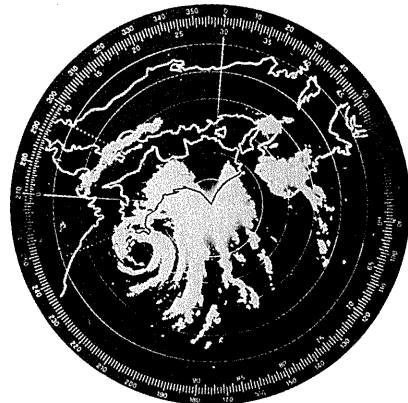
四国を直撃せんとする台風5号のレーダー映像(8月17日午前17時室戸岬測候所)
