第3節 災 害

1. 災害年表

2. 主要洪水

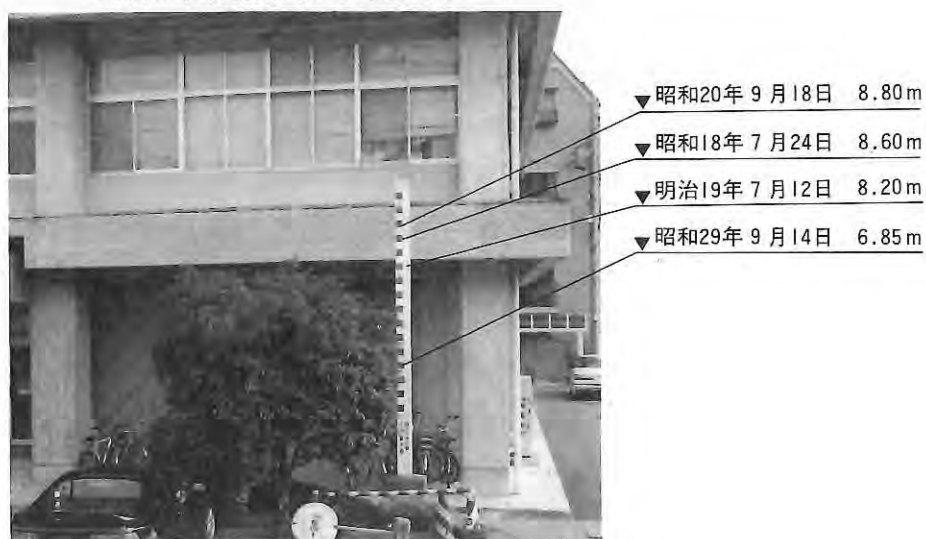
大洲工事事務所内の洪水痕跡ポール

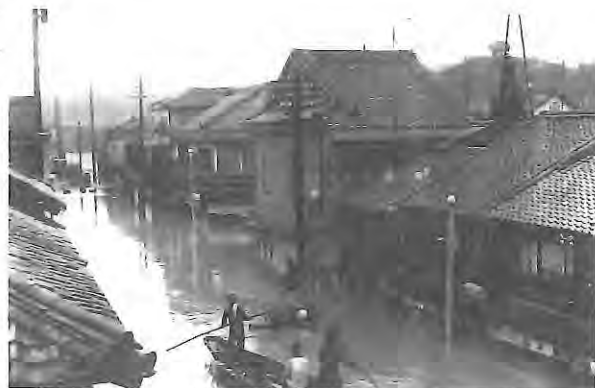
荒瀬川南地区の浸水状況

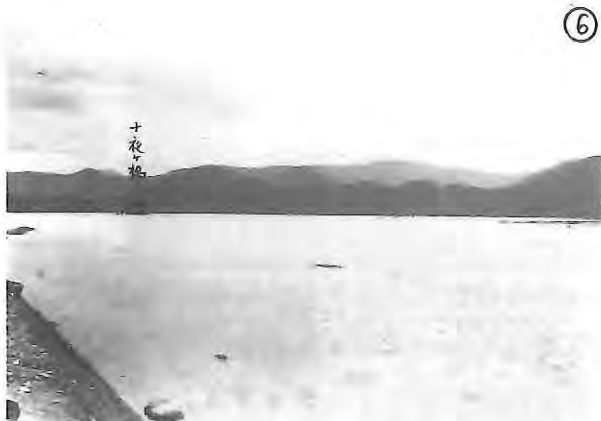
昭和10年9月25日 大洲平野の滞水状況

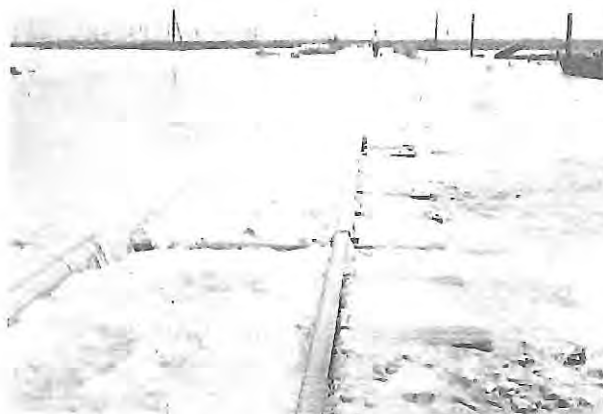
S.25.9 (キジア台風)国鉄予讃線の溢流
状況=若宮にて

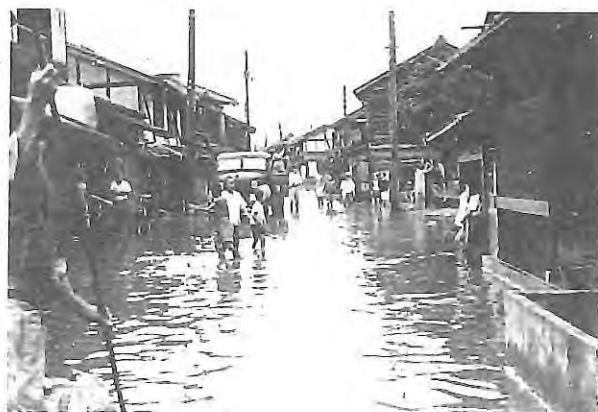
S.25.9 (キジア台風)
喜多小学校前の浸水

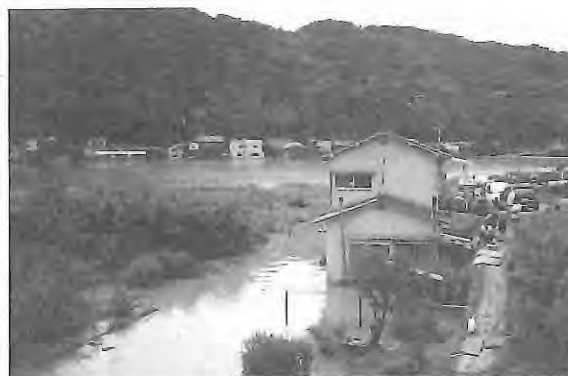
(上) 八多浪I地区 昭和62年7月18日 梅雨前線
大洲地点流量 約2,600 m^3/s
