波介川河口導流事業の効果

波介川河口導流事業

波介川河口導流事業【床上浸水対策特別緊急事業】

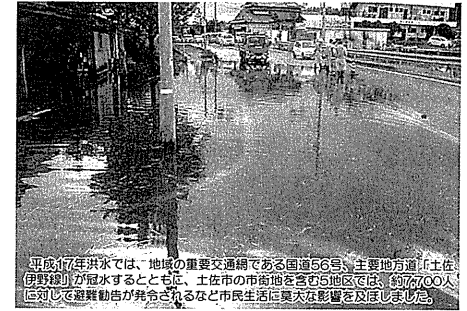
▲ H17洪水による国道56号冠水状況

平成17年洪水では、地域の重要交通網である国道56号、主要地方道「土佐伊野線」が冠水するとともに、土佐市の市街地を含む5地区では、約7,700人に對して避難勧告が発令されるなど市民生活に莫大な影響を及ぼしました。
