平成13年9月 高知県西南部豪雨災害

益野川・宗呂川・貝ノ川川
小才角川・才角川・周防形川・福良川

平成14年3月
高知県土木部河川課・防災砂防課
〒780-8570 高知市丸ノ内1丁目2-20
TEL代表 088(823)1111

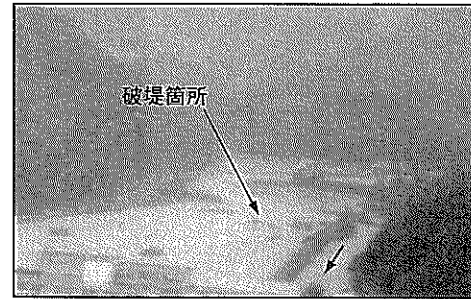
破堤した堤防(益野川)

今回豪雨による洪水規模は、牛地川合流点付近で493m³/s（洪水規模1/50）と推定され、河口から2k500地点の固定堰の堰上げにより、2k700付近にて破堤し、住居床上11戸、床下9戸（益野小学校含む）の浸水被害が発生しました。
