## 8 災害と地形

### (1) 那賀川河道の移動と洪水

## 2 洪水

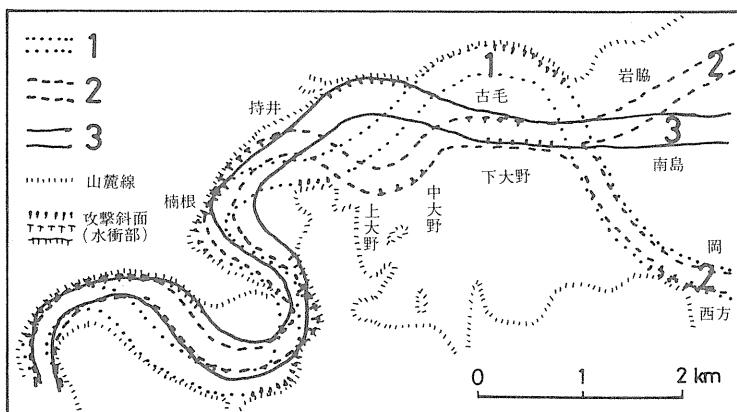
図46 持井橋付近の那賀川河道移動推定図  
1, 2, 3 の順に移動。(上流のカーブが下流に移動して流路の変化を生じたという考え方から作成)

①については、図46にみるように、那賀川のカーブが持井橋より上流の峡谷部において、漸次下流側へ移動した結果とみられる。中世以前はおそらくⅠのコースをとっていたものであろう。阿南市吉井町では南の山麓を流れ、上大野町の城山にぶつかり、楠根町の奥山から現在の県道近くを通って奥條で衝突し、北東に向きを変え

て古毛あるいは岩脇北に直進したとみられる。従って、取星寺西下は河水が直撃していたと考えられる。このような河岸を、地形学では攻撃斜面と呼んでいる。水面上は崖となり、水面下は淵となる部分である。反対に全く河水がそれてしまう部分を滑走斜面と呼んでいて、河原が凸状に広がるところがそれである。以上述べた昔の川の跡は、旧河道の形を留めて「はる田」（湿田・深田）に近く、そこには現在でも民家が少ないのは、既述の羽ノ浦町の旧河道と同様である。その後、攻撃斜面にあたる部分が少しずつ下流側に移動してⅢのコースをとったものと思われる。徳島大学付属図書館所蔵「阿波國那賀郡古毛村川欠地図」を見ると、万代堤から西へ、現在の持井橋北岸の小山——「どうない山」と昔は呼んでいた——すぐ東あたりまで、河原の部分の北岸沿いに多くの耕地の記載があり、洪水によりいずれも川になったことが分かる。これはその土地が、以前は洪水をまどもに受けなかったのに、この時代（万代堤築造後、18世紀末～19世紀はじめか）になって攻撃斜面に変わった、Ⅲのコースに移った事実を示すものと思われる。

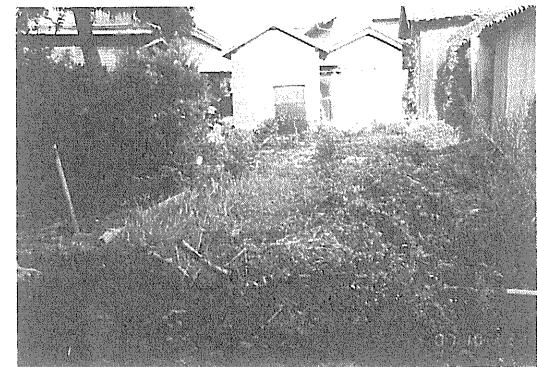
写真17 羽ノ浦居内東圭介宅東に残る古い堤防

1.1m、幅1.5m、長さ約15mの河原石を積んだ古い堤防（写真17）がわずかながらも今も残っている。堤防が無い場合には、洪水がここから羽ノ浦駅付近に流れていたと思われる。駅をはじめとして鉄道線路がここを通るのは、旧河道内にあり、低湿であるため土地があいていて地価も安かったせいと考えられる。さらに付け加えるならば、町筋の呉羽医院北側から阿波銀行羽ノ浦支店裏と土橋医院東を結ぶ線は、現在の中庄（北東側）と宮倉（南西側）の大字の境界であるばかりでなく、寛文4年（1664）までの那東郡と那西郡の境

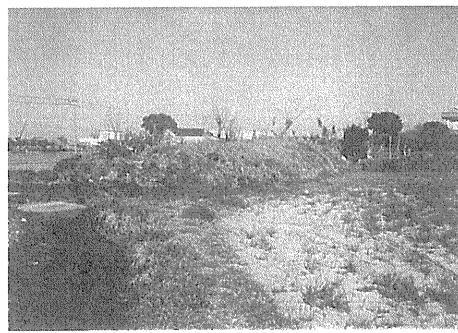
写真18 西よりみた古庄跡に残る旧堤防

けの堤防となったものが、古庄東部に認められる。その状況から見ると、無造作ではなくて水防の目的を兼ねていると思われる。

堤防のない時代、堤防があつても弱体(写真18)な時代には、大洪水であれば、平野一面に広がるのは当然である。規模が小さくなると、主流から溢れた水は、派川(小川)

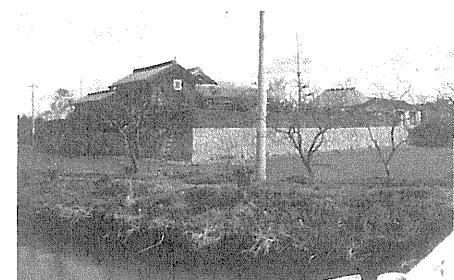
写真19 古毛中須賀の植淵政美宅の高い石垣手前は那賀川北岸用水

い場合もある。古毛～明見旧河道中にある埴淵直昭宅の上流側石垣<sup>まき</sup>は、水田面より1.5mの高さがあり、その上に西風防止用の柵<sup>さく</sup>囲いがある。同じく古毛中須賀の埴淵政美宅は、水田面より0.8m内外の高度を持つ自然堤防を利用して立地している。上流側と古毛山側は、そりを見せる見事な石垣よりなり、高さは水田面より2.4mで、石垣上に1mほどの柵<sup>さく</sup>囲いが見られた（写真19）。柵<sup>さく</sup>囲いは新しい住居ではブロック塀<sup>べい</sup>に代える場合がでてきている。石垣は基礎のかさあげだけでなく、家屋流出を防ぐために、屋敷基盤以上に普通にいう石垣にしている家もかなり見られる。古毛大須賀の竹治八栄によれば、同地の石垣は単に石を積み上げて高くしたものではなく、下部に十分な捨て石をした上に築き上げているという。しかし、洪水流が強いにもかかわらず、大井川扇状地の三角屋敷（舟型屋敷）のように、屋敷の一角を90度以下にして、この鋭角部分で激流を避けるまでの工夫<sup>20)</sup>はないようと思われる。

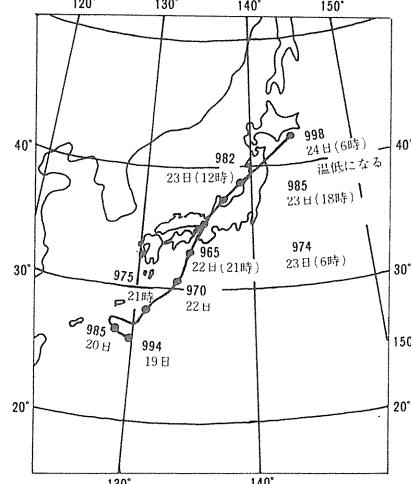
図9 台風6号の進路  
(建設省徳島工事事務所)

南大東島西方海上の熱帯低気圧は、発達して19日9時には中心気圧994hpa中心付近の最大風速20m／秒の台風6号となった。その後ゆっくりと北西進し沖縄付近でUターンするという夏型台風の特徴を示し、21日には再び南大東島付近から西日本をめざして北東進を始めた。一時西日本上の太平洋高気圧に進路をはばまれたが順調に北東～北北東に進み、22日の朝からは速度をはやめて四国東部から近畿方面に向った。発生時には小型の弱い豆台風であったが、四国沿岸に近づいた22日21時には中心気圧965hpa、最大風速40m／秒と、大形で並の勢力に発達した。

台風6号は23日1時半頃965hpaの勢力を保ったまま徳島県蒲生田岬をかすめ、徳島県東岸、淡路島沿いに進み、同5時半頃神戸市南西海岸に上陸、勢力を徐々に弱めながら北陸から東北地方を斜断、23時には太平洋に抜けた。

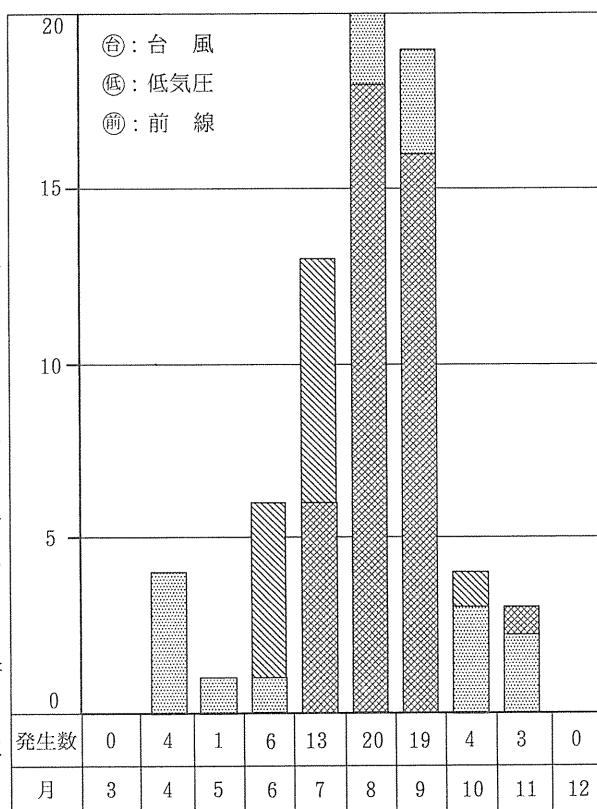
図10 月別洪水発生数  
(古庄流量1,000 m³/秒以上 昭和30~53年 70洪水)

を発生年別に集計してみると、図10に示すとおり8月と9月に集中し、この2か月で年間56%を占め、次いで7月が多い。この7~9月の3か月で全体の74%を占め、那賀川の洪水はこの3か月に集中して発生していることになる。

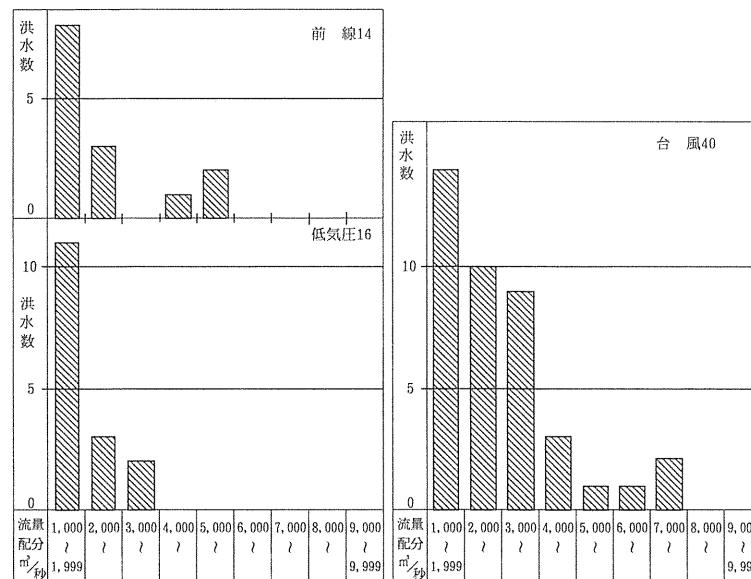
図11 洪水原因・規模別発生回数  
(古庄流量 $1000\text{m}^3/\text{秒}$ 以上昭和30~53年 70洪水)  
(建設省徳島工事事務所)

次に、降雨原因別にみると、台風、低気圧、前線の順に多く、表15の洪水のうち、それぞれ57%，23%，20%となっており、台風が半分以上を占めている。

さらに洪水規模でみると $2000\text{m}^3/\text{秒}$ 以下の洪水は台風による40洪水のうち35%，低気圧による16洪水のうち69%，前線による14洪水のうち57%を占めており、低気圧及び前線によるものは、全般に規模は小さく、特に大きくてても $6000\text{m}^3/\text{秒}$ 以下である。台風による洪水も $4000\text{m}^3/\text{秒}$ 以下が82%を占め、台風だから規模が大きいとは必ずしもいえないが、 $4000\text{m}^3/\text{秒}$ 以上の洪水の発生回数は前線による洪水に比べて高い。

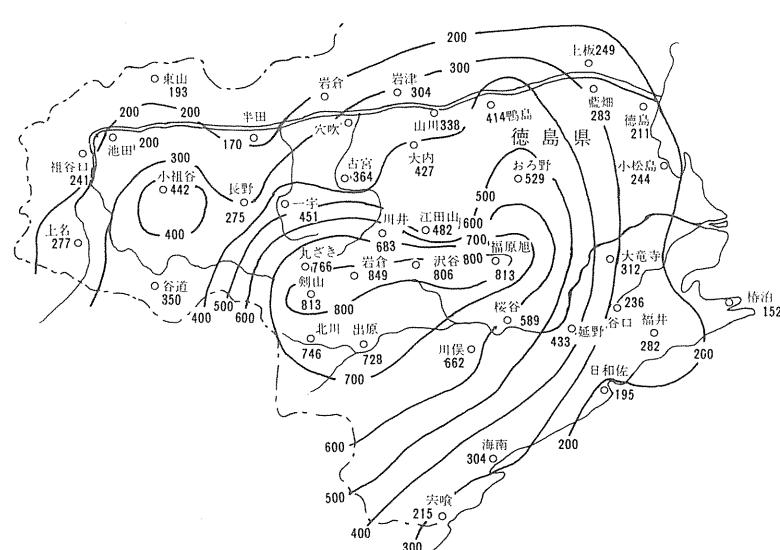
図12 台風6号雨量分布図(8月21日~22日)雨量単位:mm  
(建設省徳島工事事務所)

ところで、台風による洪水の例として、図12に示すとおり、那賀川上流で時間雨量20~80mmの豪雨が連続し、総雨量が600~850mmに達した。

このため下流の古庄において、警戒水位、 $5.50\text{m}$ をはるかに越えて実績水位が $7.38\text{m}$ になり、床上・床下浸水等の被害をもたらした。

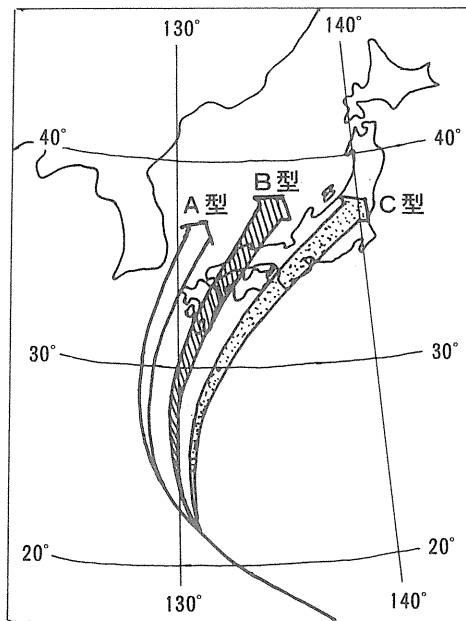
図13 台風のコースパターン

A型：九州の西を北上するコース

B型：九州か四国に上陸して中国地方を北上するコース

C型：紀伊半島に上陸し、中部、関東地方を進むコース

※ 台風のコースは図13台風のコースパターンを参照。
