三 大豊町の地滑り

(一) 小川の地滑り災害

(二) 岩原トウジ山の地滑り

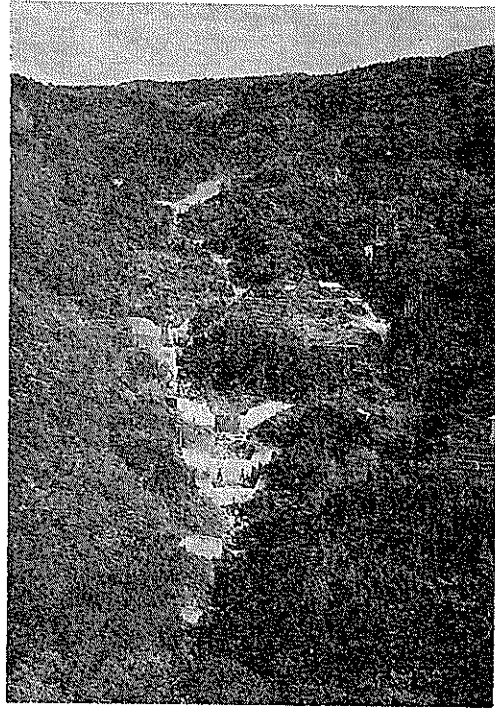
南小川治山工事(八畝より南大王付近)

南小川治山工事事務所は、高知管林局の直轄治山工事事務所として昭和三十三年に西峰地区に設置された。久生野より上流の水源地帯と沖野々川流域を対象区域として治山事業を開始した。

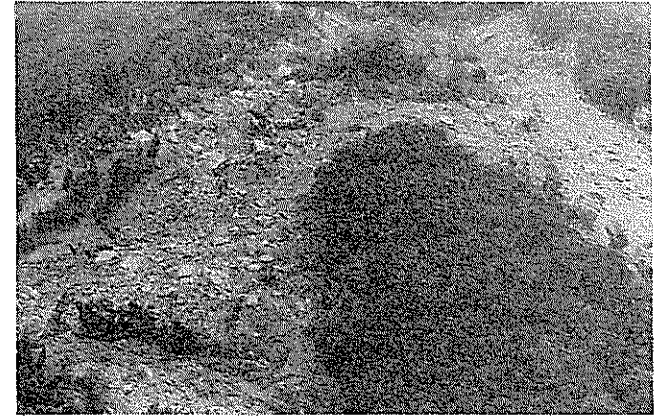
トウジ山で起きた地滑り

トウジ山では六月ころから連日のように落石が続ぎ、七月までに表土が崩れ落ちた面積は推定十ヘクタール、雑木林や植林が根こそぎ倒れ、田んぼが三十メートル下に落ち込みズタズタになるなど、山は惨たんたるありさまになった。

このため住民は地区内で防災対策委員会(会長下村博信)を設置して、町や県に対する要望事項を陳情したり、避難に関する対策等を協議した。トウジ山を地質学的にみると岩質のもろい御荷鉢構造線の中で主成分は緑色片岩である。この岩質が風化し水分を含むと粘土化し、土砂を蓄える格好となるため、一定限度以上の圧力がかかると、一挙

に大崩壊を起こす危険性が高いという。

昭和五十五年七月七日東京の地質学者らによる現地調査で「流出のおそれのある土砂は百万〜二百万立方メートル（繁藤災害の土砂は約十立方メートル程度であろう）」とその規模の大きさを指摘している。

昭和五十七年八月台風十三号による豪雨で大規模な崩壊を起こしたが二十八日頃には一応治まった。このときの崩壊土砂は推定四万立方メートルで五十五年から造られていた堰堤四基をたちまちにして埋めつくした（高さ六メートル二基、同二十メートル二基）。出されていた避難命令が解除になっても、晴天の日でも年中地滑りが続いているため住民の不安は隠しきれない状態である。
