災害記録を残す

■高潮浸水位を示すプレート（香川県高松市扇町）

■高知県西南部豪雨災害の碑（高知県大月町小才角）

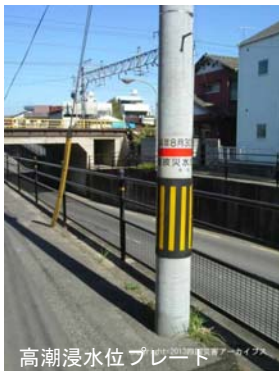
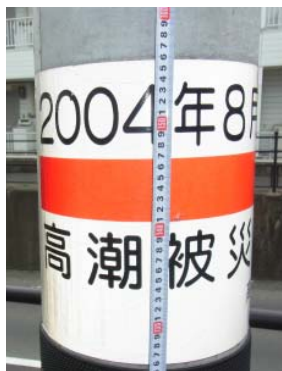
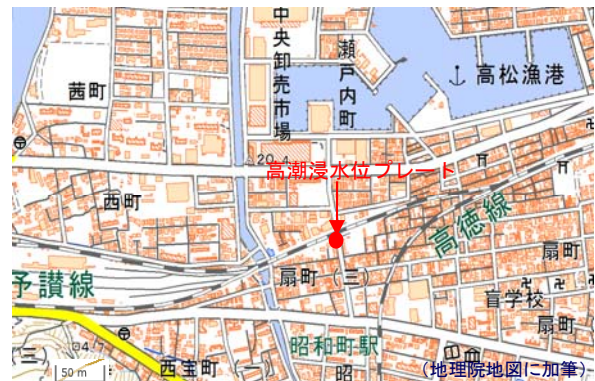
平成 16 年（2004）は日本列島に 10 個の台風が襲来した年でした。このうち、8 月 30 日に襲来した台風 16 号は、台風の接近と大潮の満潮時が重なったため、高松市街地を中心に県沿岸部に高潮被害をもたらしました。高松検潮所の最高潮位は同日 22 時 42 分に既往最高潮位よりも 52cm 上回る TP（注）246cm を観測、最大瞬間風速は高松地方気象台で 31 日 0 時 3 分に 30.7m/秒を記録し、高松市の被害は死者 2 人、床上浸水 3,810 棟、床下浸水 11,751 棟等に及びました。高松市では、高潮の記録を残すために、各地に浸水位を示すプレートを設置しています。同市扇町のプレートは浸水位が地面から 140cm 超に達したことを示しています。〈参考資料：香川県防災局編「平成 16 年災害記録誌」2006 年など〉

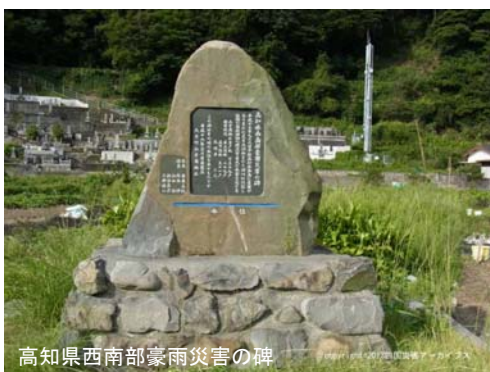
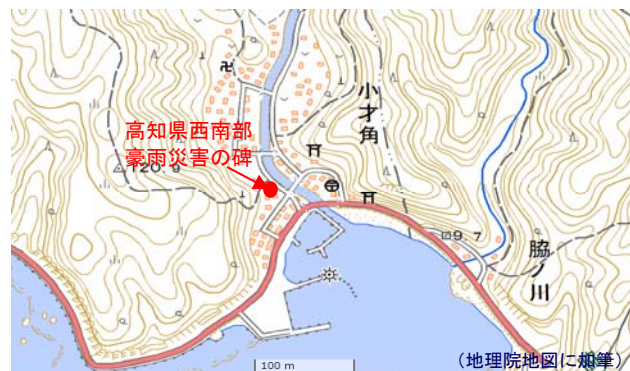
平成 13 年（2001）9 月 6 日未明、活発な秋雨前線の影響を受けて、高知県西南部では断続的な豪雨となりました。大月町では、5 日 23 時から 7 日 10 時までの総雨量が 577 ミリに達し、河川の氾濫により住家や田畑は甚大な損害を被りました。地元では大正 9 年（1920）以来の大水害と言われています。この水害により、小才角地区も大きな被害を受けましたが、犠牲者は出ませんでした。小才角川沿いに地域の住民によって建立された災害碑には、小才角地区全戸数 139 戸、床上浸水 29 戸、床下浸水 31 戸、死傷者 0 人と記されています。文字盤下に刻まれた青い横線は災害時の水位を示しています。〈参考資料：浜口芳昭著「ふるさと小才角」2009 年など〉
