昭和 49 年の災害

町の災害史を書き変えた「七夕台風」 —内海町で29人が犠牲に—

昭和 51 年の災害

49年災害の傷が癒えぬ間に来襲した 記録破りの集中豪雨 —池田町に大きな被害—

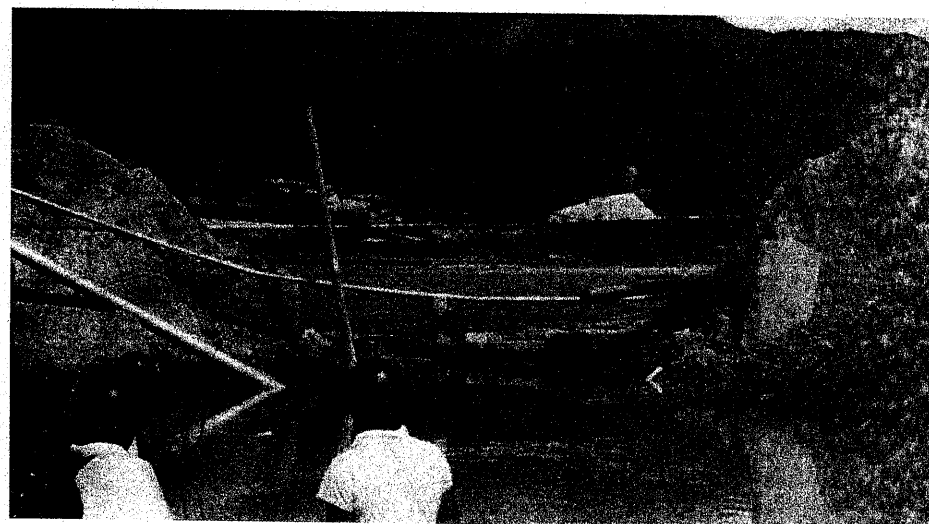
ため池の決壊は、池田町では池田大池、二面大谷池、池田巽池、二面化池、吉野賢東池、吉野新池、蒲野大池の8か所である。ことに9月11日午後9時頃に決壊した広さ2,733平方メートル、貯水量8万トンほどの池田大池の決壊により、下流付近の家屋はほとんど床上浸水の被害を受けた。

池田大池の決壊
