1. 風水害

(一) 土砂災害

（二）地すべり等対策事業

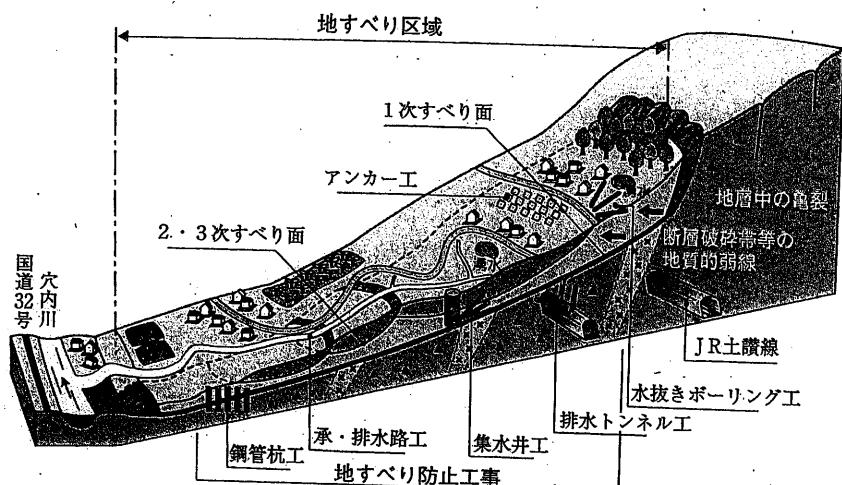
図表5-1-2 地すべりの発生機構と防止工事（中村大王地区）

「すべり」である。移動土塊は原形のまま押し寄せてくることが多く、地すべり末端部や下方にある人家などの建造物を破壊する。地すべりの発生メカニズムとその対策を本町の中村大王地区を例に示したのが図表5-1-2であるが、図表からは地形・地質に応じたさまざまな地すべり防止対策がとられていることがわかる。

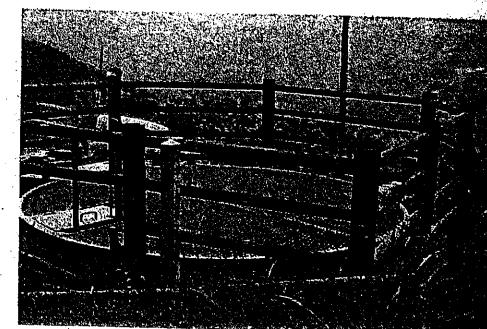
桃原地区に設置された集水井

地すべりを抑制する工事は地盤に含まれる地下水を減らすことが基本であり、水の地下浸透を防止する施設（承・排水路工）や地中の地下水を排除する施設（集水ボーリング工、集水井工、排水トンネル工）、さらに不安定な表層部を地盤に固定させるための抑止工（アンカー工）等が設置された。排水トンネル（直径二・五m、全長約四五〇m）は両地区に各一本、集水井工は三四基、山斜面から横に通す排水管（直径四m）は計一四三カ所（総延長二万三五〇〇m）、アンカー工は一五カ所に設置された。総事業費は約九五億円で、三分の一を県が負担した。

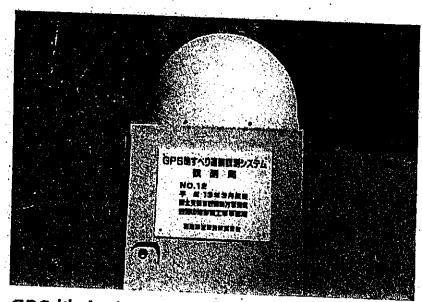
GPS地すべり連続観測システム

高知市で排水路工事、集水井工事、表面排水路工事等の対策工のほか、GPS地すべり連続観測システムの設置などにより、地盤強化と監視に努めてきたが、地すべりの動きは現在も活発で、豪雨時には特に大きな変動を示している。

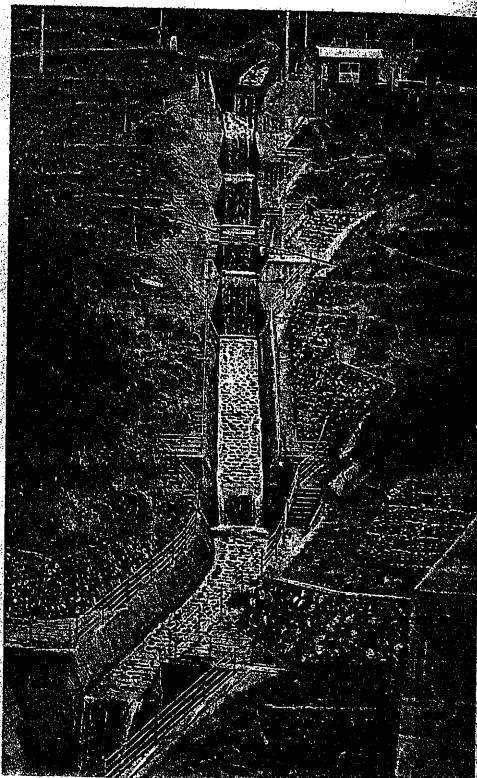
穴内地区の急傾斜地崩壊防止工事
