浸水位を示す

高潮や洪水により、普段はそんなところまで水が来るはずはないと思うところまで浸水することがあります。浸水位を表示して人々に知らせることは水害への意識を高めます。徳島県徳島市と高知県土佐市の例をご紹介します。

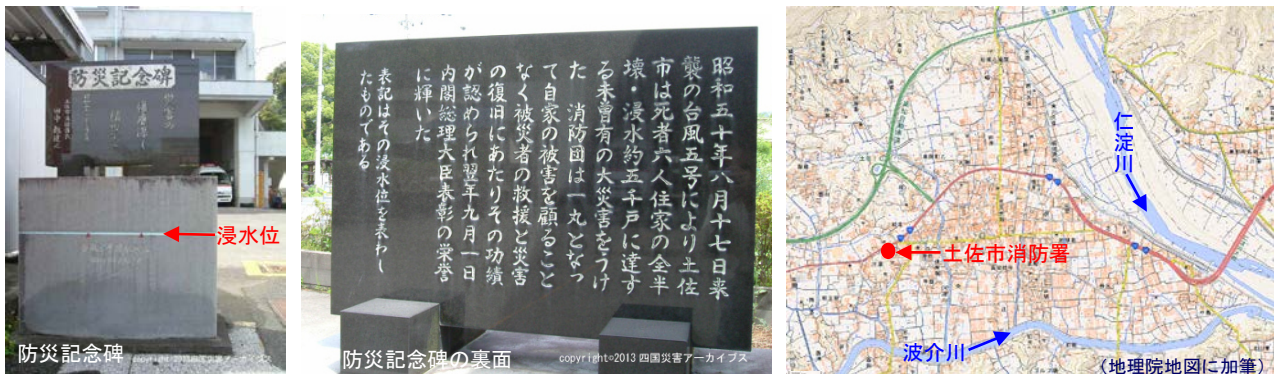
■土佐市消防署前の浸水位（高知県土佐市）

昭和50年（1975）8月17日、宿毛市付近に上陸した台風5号は、仁淀川上流を中心に集中豪雨をもたらしました。土佐市では、鳴川・天崎・末光の山崩れ、用石堤防の決壊、用石・高岡市街地・家俊付近の浸水などにより、被害は死者6人、負傷者74人、家屋全壊26戸、家屋半壊72戸、床上浸水2,255戸、床下浸水2,100戸などに及びました。用石堤防が100mにわたって決壊したため、急激な増水で家財道具などを持ち出す間もなく、中には二階にまで浸水した家さえありました。高岡では市民病院、老人ホームも浸水しました。土佐市消防署前の防災記念碑には、この時の浸水位（地面から約66cmの高さ）が刻まれています。＜参考資料：土佐市史編集委員会編「土佐市史」1978年など＞
