浸水位の記録

水害時の浸水位が石柱や石碑に記されていることがあります。地域で暮らす人々に水害に備えることの大切さを伝えるとともに、再び水害が起こらないようにという願いが込められています。徳島県美馬市と高知県高知市の例をご紹介します。

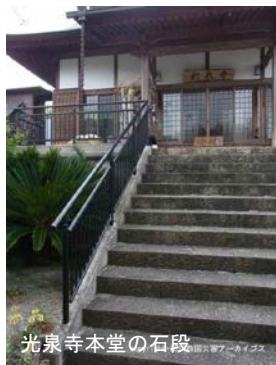
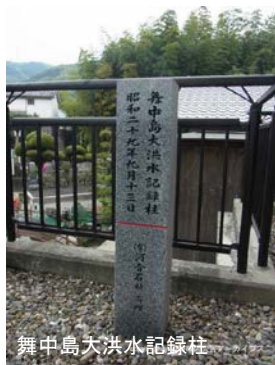
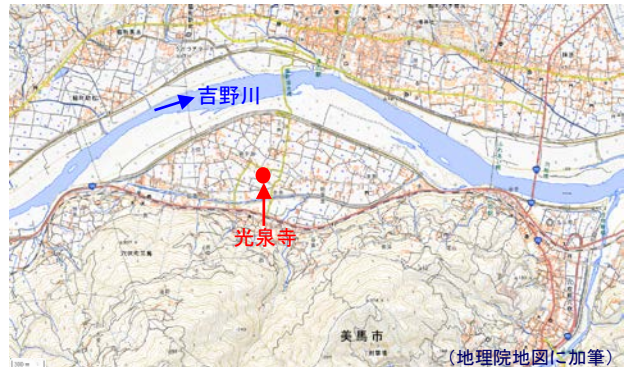
■舞中島大洪水記録柱（徳島県美馬市）

昭和29年（1954）9月13日、台風12号により、四国山脈は南東の強風と異常な豪雨に見舞われ、大歩危で572ミリを記録しました。吉野川は大洪水となり、穴吹町（現美馬市）の舞中島では水位がそれまでの最高水位よりも1尺（30cm）高い所まで達しました。舞中島では洪水に備えて、屋敷めぐりに1～1.5mの石垣を積み、その上に中二階の家を建てていましたが、この時の洪水でもほとんどの家が軒まで水に浸かり、荷物を大和（屋根裏に数多くの竹の棧を平行に並べてその上に土をあげてかためたもの）にあげて一夜を明かしました。光泉寺は高さ8尺（240cm）の石垣の上に本堂と庫裏がありますが、浸水位は座上2尺（60cm）ほどに達しました。本堂脇に舞中島大洪水記録柱が設置されています。<笠井藍水編「新編美馬郡郷土誌」1957年及び穴吹町誌編さん委員会編「穴吹町誌」1987年>

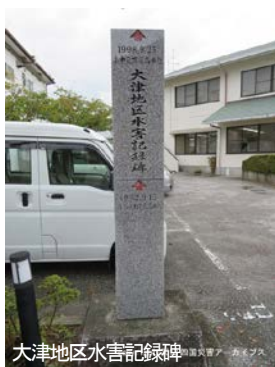
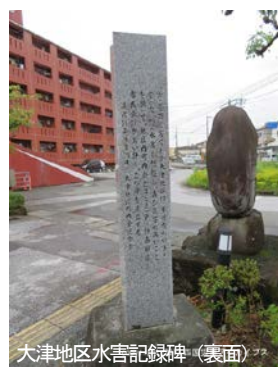
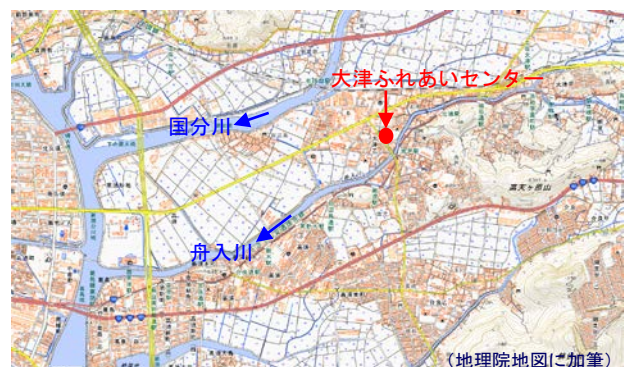
■大津地区水害記録碑（高知県高知市）

平成10年（1998）9月24日未明から25日朝にかけての豪雨により、高知市は水害に見舞われました。中でも国分川・舟入川の被害は甚大で、家屋・事業所等の床上浸水4,213棟、床下浸水1,955棟、田畑の冠水1,420haに及びました。過去の浸水被害をはるかにしのぐ規模で、一般の家屋以外にも、県立美術館、大津食品工業団地のすべての事業所、大津小学校、大津中学校などが水没しました。大津ふれあいセンター前の大津地区水害記録碑には、2つの水位が刻まれています。地面からの高さを測ると、昭和47年9月の国分川決壊最高水位が138cmであり、平成10年9月の集中豪雨最高水位は223cmでした。碑の裏面には再び災害のないことを願って建立したことが記されています。<大津地区町内会連合会、大津地区コミュニティ計画推進市民会議編「'98高知豪雨災害大津地区の記録」1999年及び高知県土木部河川課編「'98高知豪雨」など>
