宝永地震による崩壊

南海トラフの巨大地震により斜面災害が発生することが懸念されています。四国では過去の地震時に大規模な斜面崩壊が起こったことが分かっています。宝永4年(1707)の宝永地震により発生した五剣山の崩壊と加奈木の崩え(つえ)の例をご紹介します。

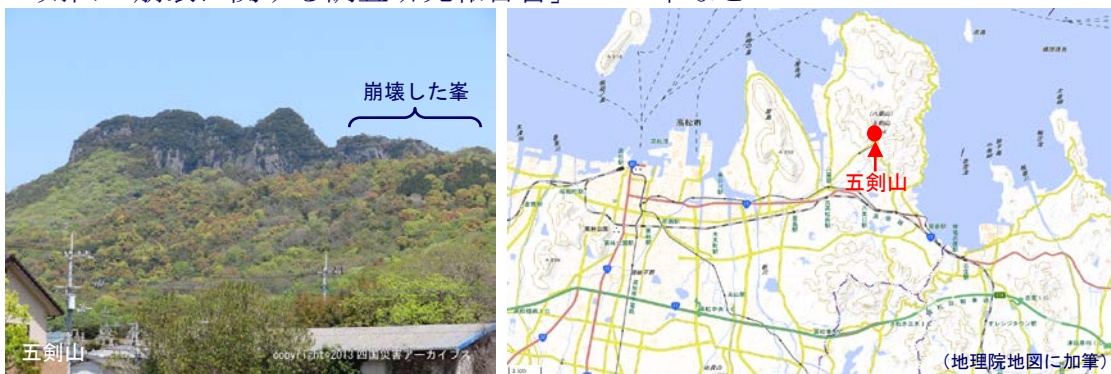
■五剣山の崩壊(香川県高松市)

宝永4年(1707)10月4日の地震により、香川県牟礼町と庵治町(いずれも現高松市)の境に位置する五剣山の東端の峯が崩壊しました。増補高松藩記には、「未の時(午後2時頃)地大いに震える。声は雷の如く、地裂けて水湧き出す。河海に瀕ゆる砂地は特に甚し。五剣山東の一峯崩墜して火花雷の如く、響き遠く聞ゆ。墓石は悉く倒れ、井筒皆突き出し、家屋壊崩し、結構堅固なりと唯一として傾かざるなし。」と記されています。牟礼町教育委員会・香川大学工学部長谷川研究室の調査(2002年)によれば、崩落した岩塊は、北部の峯が主として庵治町側を、南部の峯が牟礼町側を襲ったと推定されています。<高松市編「庵治町史」2007年、牟礼町教育委員会・香川大学工学部長谷川研究室「1707年宝永地震による五剣山の崩壊に関する調査研究報告書」2002年など>

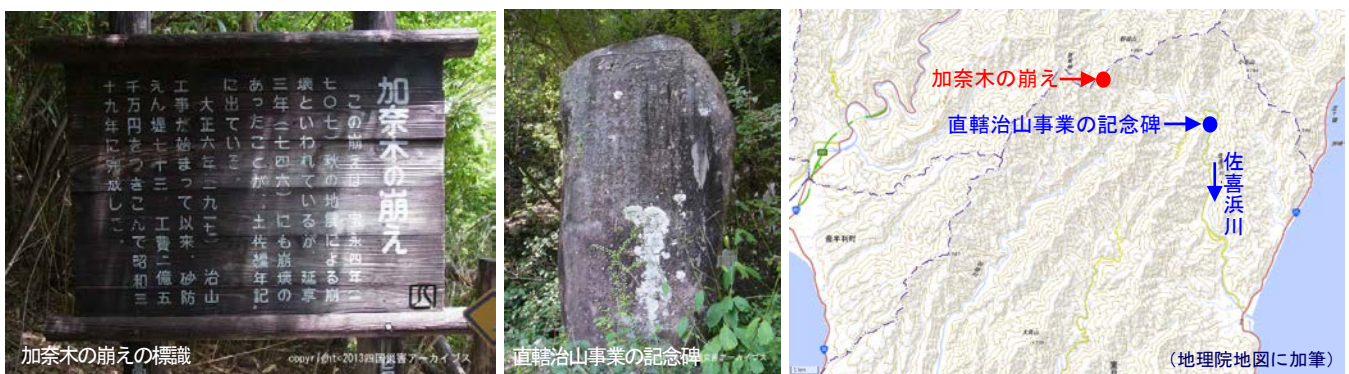
■加奈木の崩え(高知県室戸市)

加奈木の崩えは、高知県室戸市の佐喜浜川源頭部に位置します。崩壊は約45haに及ぶ大規模なもので、最大幅が約500m、崩壊最下流部から最上流部までの水平距離は1,600mに及びます。宝永4年(1707)の地震時に大規模崩壊が発生して岩屑流堆積物が堆積し、延享3年(1746)の豪雨により土石流が発生して2次堆積物が堆積したと推定されています。その後台風や地震のたびごとに崩壊を繰り返し、崩壊土砂は土石流となり、佐喜浜川中下流域に被害を与えました。崩壊の原因の大部分が国有林の崩壊にあるため、大正6年(1917)から昭和39年(1964)にかけて直轄治山事業が行われました。佐喜浜川沿いに記念碑が建立されています。<長谷川修一「四国における地震による深層崩壊と大規模地すべり」(砂防学会研究発表会概要集 Vol. 61、2012年)、北代典史「大規模崩壊地(加奈木のつえ)の復旧により地域を保全した大道南山復旧治山事業」(水利科学 No. 352、2016年)など>
