## 大雨による道路災害

台風などによる大雨が道路災害をもたらすことがあります。幹線道路が通行止めになると、広範囲にわたって産業や住民生活に影響を及ぼすことになります。平成 16 年の愛媛県新居浜市の国道 11 号と平成 30 年の高知県大豊町の高知自動車道の例を取り上げます。

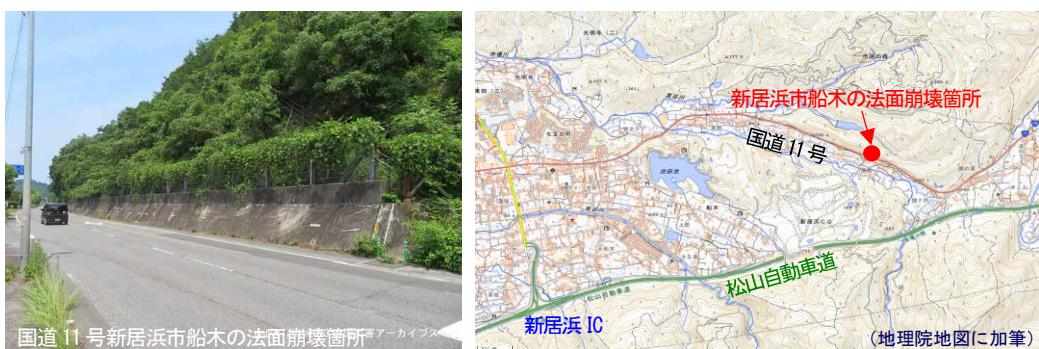
### ■平成 16 年の国道 11 号の法面崩壊（愛媛県新居浜市）

平成 16 年（2004）8 月 30 日午後 6 時 15 分頃、台風 16 号による降雨のため、新居浜市船木の国道 11 号で法面崩壊がありました。崩壊の規模は高さ約 10m、幅 12~14m、厚さ 1.0m 程度で、樹木が道路上に倒れ落ち、擁壁・ストーンガード（落石防護柵）裏は崩壊土砂で満杯の状態でした。崩壊土砂量は 200 m<sup>3</sup> 程度と推定されました。災害発生時には、当日の午前 2 時から降雨が始まり、連続雨量 169 ミリ、最大時間雨量 18 ミリを観測していました。この崩壊により、国道 11 号は午後 9 時 35 分まで通行止めとなりましたが、法面の点検、倒木の撤去等を行い、片側交互通行による交通を確保しました。その後崩土の撤去、仮設防護柵の設置を行い、9 月 1 日午前 6 時に片側交互通行を解除しました。<国土交通省四国地方整備局道路部道路管理課編「直轄道路災害復旧申請事例集」2005 年>

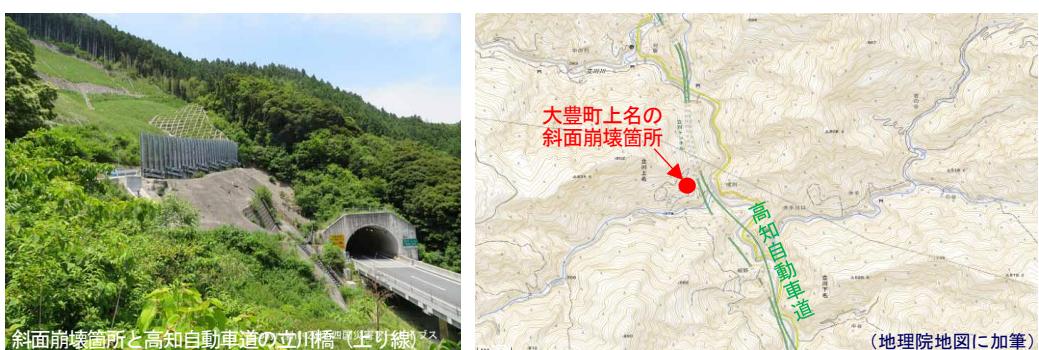
### ■平成 30 年の高知自動車道の斜面崩壊（高知県大豊町）

平成 30 年（2018）7 月、台風 7 号や梅雨前線の影響で、笛ヶ峰南観測所では 3 日から 8 日までの総降水量 1,352 ミリ、時間最大雨量 88.5 ミリを記録しました。この豪雨の影響により 7 日未明に大豊町上名で斜面崩壊が発生し、高知自動車道新宮 IC～大豊 IC 間にある立川橋（上り線、延長 64m）の橋梁上部工が流出しました。通行止めの長期化が見込まれましたが、当区間は上下線分離構造で、下り線は被災を免れたため、13 日 11 時に下り線を利用した対面通行が開始されました。その後 NEXCO 西日本では専門家を交えた技術検討委員会で検討し、現地調査等を踏まえて復旧工事を行い、令和元年（2019）7 月 8 日に 4 車化運用を再開しました。<国土交通省四国地方整備局道路部編「平成 30 年 7 月豪雨四国地方の道路災害と対応」2019 年、中島和樹・井田和輝「平成 30 年 7 月豪雨により被災した高知自動車道立川橋の復旧について」（高速道路と自動車、2019 年 9 月）など>
