## 高知県西南部豪雨災害

平成 13 年 9 月の豪雨により、高知県西南部の各河川が氾濫し、土佐清水市、大月町、宿毛市で甚大な浸水被害が発生しましたが、一人の犠牲者も出ませんでした。地域の人のつながりが人の命を救いました。以下では、土佐清水市の貝ノ川川と大月町の周防形川の浸水被害の様子をお伝えします。

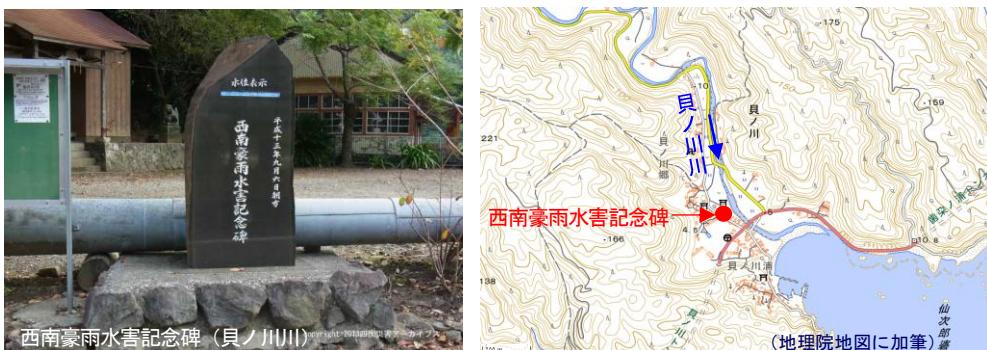
### ■貝ノ川川（高知県土佐清水市）

平成 13 年（2001）9 月 6 日未明から早朝にかけての豪雨により、土佐清水市では宗呂川、益野川、貝ノ川川が氾濫し、市の被害は重傷者 2 人、軽傷者 1 人、家屋の全壊 18 戸、半壊 214 戸、一部損壊 5 戸、床上浸水 94 戸、床下浸水 201 戸等に及びました。このうち貝ノ川川では、宮ノ前頭首工付近の洪水規模が  $434 \text{ m}^3/\text{s}$ （洪水規模 1/50）と推定され、河道の流下能力不足と固定堰のせき上げにより、中川原頭首工付近で破堤、宮ノ前頭首工の上流区間で越水が発生し、家屋の床上浸水 46 戸、床下浸水 9 戸、浸水面積 51.7ha の被害が発生しました。貝ノ川の八坂神社に西南豪雨水害記念碑が建立され、水位が示されています。〈高知県土木部河川課・防災砂防課他編「平成 13 年 9 月高知県西南部豪雨災害」2002 年、国土交通省四国地方整備局・高知県編「救ったのは人のつながり」2002 年〉

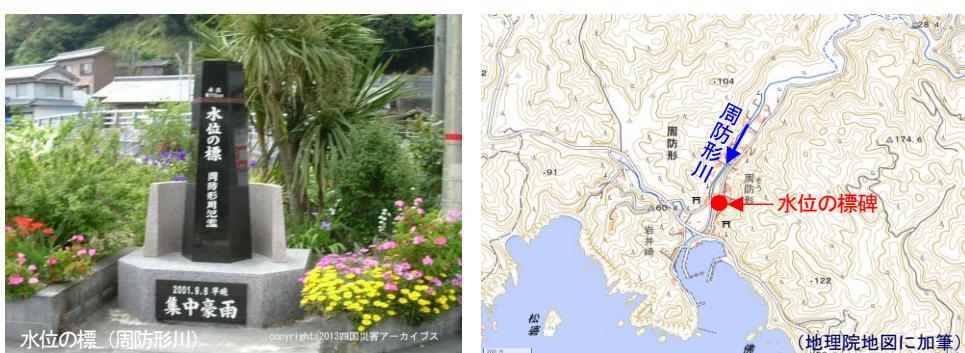
### ■周防形川（高知県大月町）

平成 13 年（2001）9 月の豪雨により、大月町の弘見観測所では総雨量 577 ミリ、24 時間雨量 520 ミリ、時間最大雨量 110 ミリを記録しました。大月町では小才角川、才角川、周防形川が氾濫し、町の被害は重傷者 3 人、軽傷者 2 人、家屋の全壊 7 戸、半壊 51 戸、一部損壊 5 戸、床上浸水 149 戸、床下浸水 240 戸等に及びました。このうち周防形川では、周防形橋付近の洪水規模が  $220 \text{ m}^3/\text{s}$  と推定され、集落のある下流部の河道の流下能力不足により氾濫し、家屋の床上浸水 58 戸、床下浸水 8 戸、浸水面積 27.2ha の被害が発生しました。周防形川沿いに氾濫を示す水位の標碑が建立されています。〈高知県土木部河川課・防災砂防課他編「平成 13 年 9 月高知県西南部豪雨災害」2002 年、国土交通省四国地方整備局・高知県編「救ったのは人のつながり」2002 年〉
