1. 地 形

一般国道33号柳谷斜面崩壊日誌

一般国道33号柳谷地区における斜面崩壊の記録

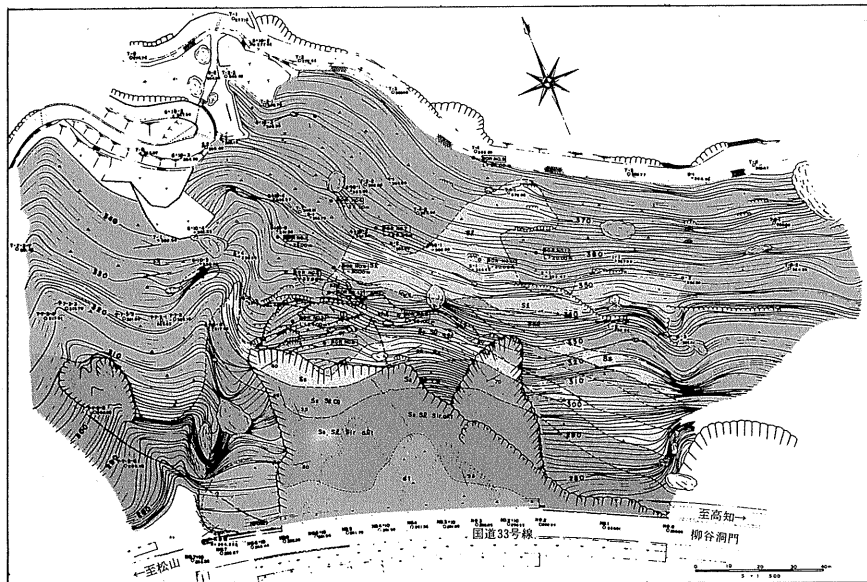
図2-2 崩壊地点地質平面図

崩壊斜面を構成する砂岩と粘板岩は互層をなし、全体的には砂岩優勢となっている、砂岩は堅硬で節理により大きく分断されていることが多い、又、粘板岩は準片岩化しており、剝離性が強く葉片状に割れやすい、又一部粘土化している。

斜面に分布する地層の走行はN-S～N10°Wで、東側に20°～35°傾斜し、斜面に対して緩い受盤となっている。

松山側の地形の緩かな部分には、崖錐堆積物が3～8mの層厚で分布している、斜面の周辺では顕著な断層は見られず、粘板岩の一部を除いて岩盤は堅硬、塊状を呈するが、規則的な節理が発達する。

これらの中で連続性の良い節理の方向は、地表面に発生した引張り、クラックの方向とほぼ一致しており、E-W～N80°Wである。

又、クラック及び滑落崖の屈曲部は、斜交する2方向の節理の会合部にあたる、崖錐堆積物中に発生した直線クラックも岩盤中の節理によって規制されている。

崩壊層は斜交する2方向の節理の会合部を頂点とするクサビ状に発生している、図2-5に主な節理系の伸びを概念的に示す。

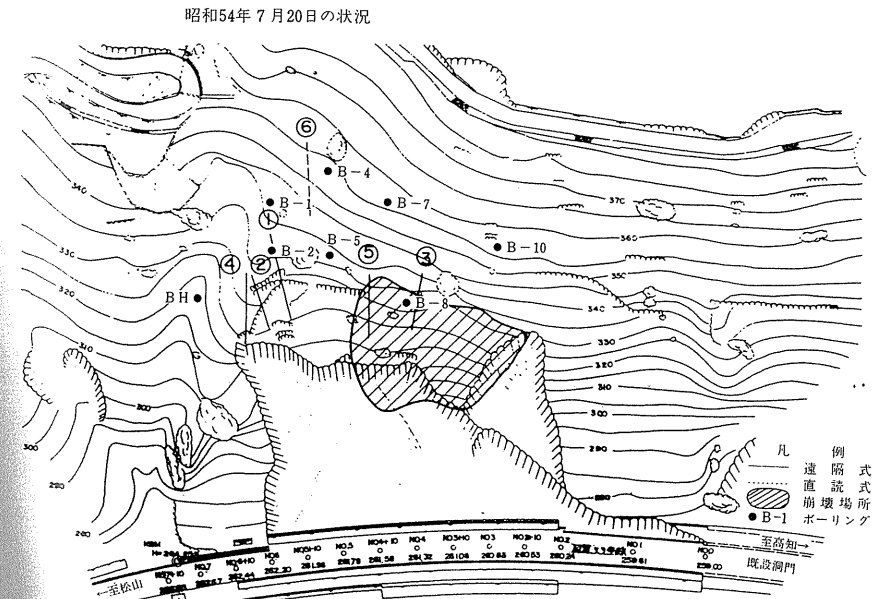
図3-3 高知側崩壊地点平面図

斜面崩壊は昭和54年4月ごろクラックが発見された松山側の移動量が常に最大値を示していたが、結果的には、高知側のブロックが7月20日9時30分に崩落した。

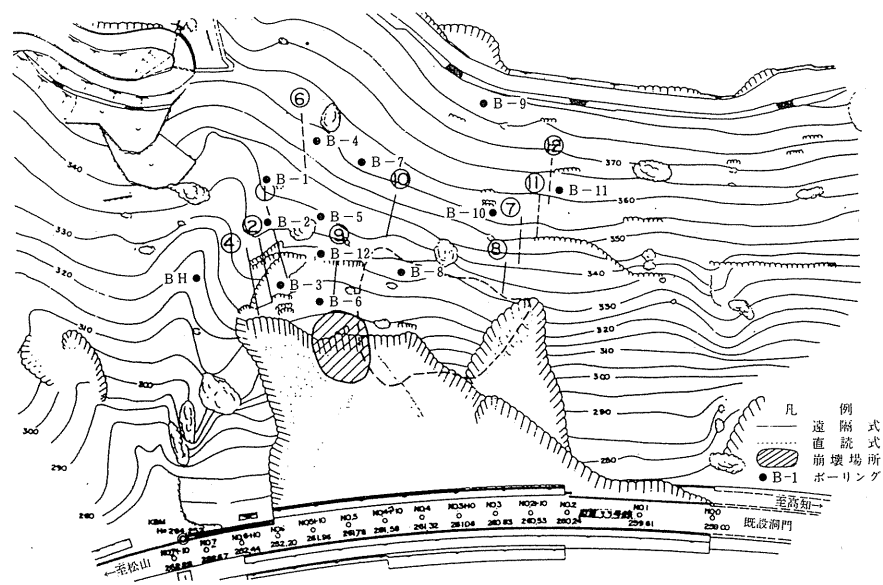
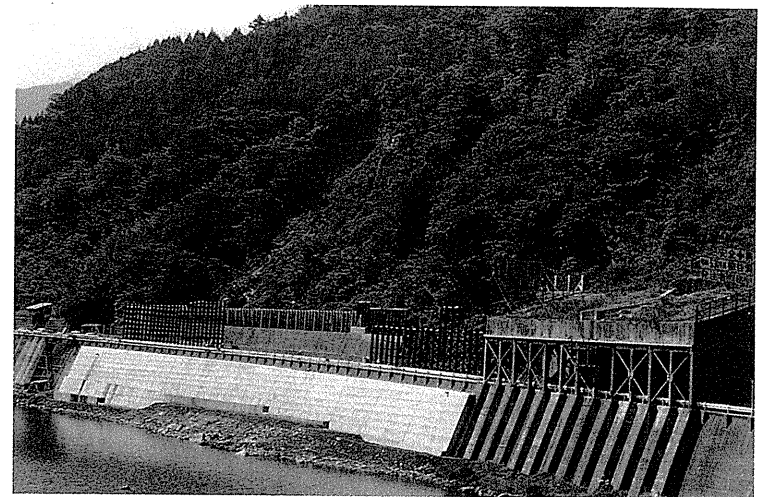
図3-4 松山側崩壊地点平面図

その原因については後章の崩壊の機構で述べるものとするが、追って松山側も約1ヶ月後の8月27日12時55分に崩壊した。

昭和54年8月27日の状況

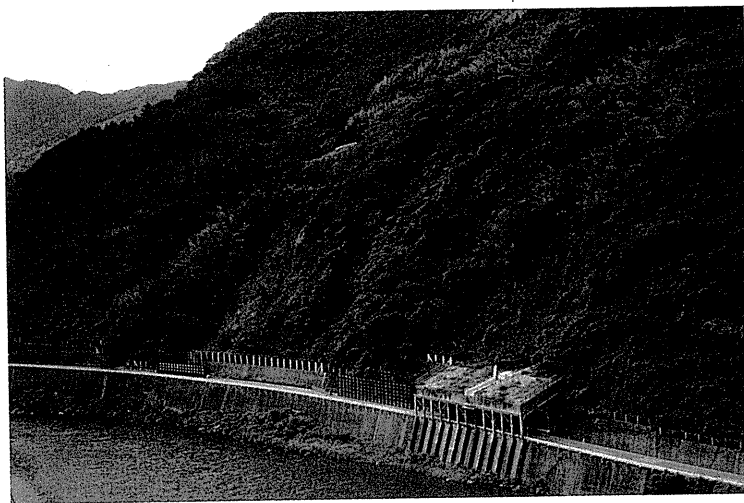
写真3-2 昭和54年5月の状況

一方斜面の変状は、昭和54年4月に、山腹斜面のや、緩かな勾配となっている林の中でクラックが発見されたため、簡易的に移動量を測定するための伸縮計を設置したところ、1mm/日程度の移動が認められた。

5月7日、約70mmの降雨により、伸縮量も最大20mm/日に達したため、全体的な斜面踏査を行ったところ、クラックは他にも各所で発生しており、さらにクラックの分布や微地形から、地すべり土塊は、いくつかのブロックに分かれていることが推定された。
