はじめに

本誌では、平成16年に本県で多発した土砂災害の発生状況・被災状況等について検証するとともに、被害の防止・軽減のために活動した関連記録などを収録した。また今後の課題についてもできる限り触れるように努めた。

1 戦後最大の土砂災害

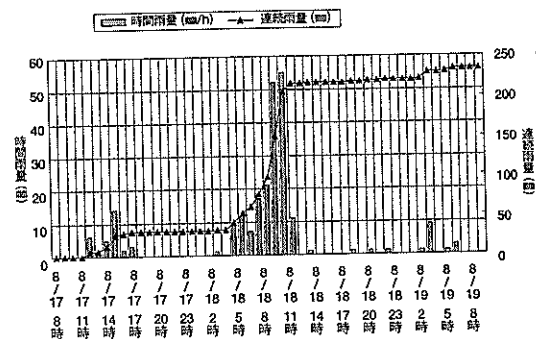
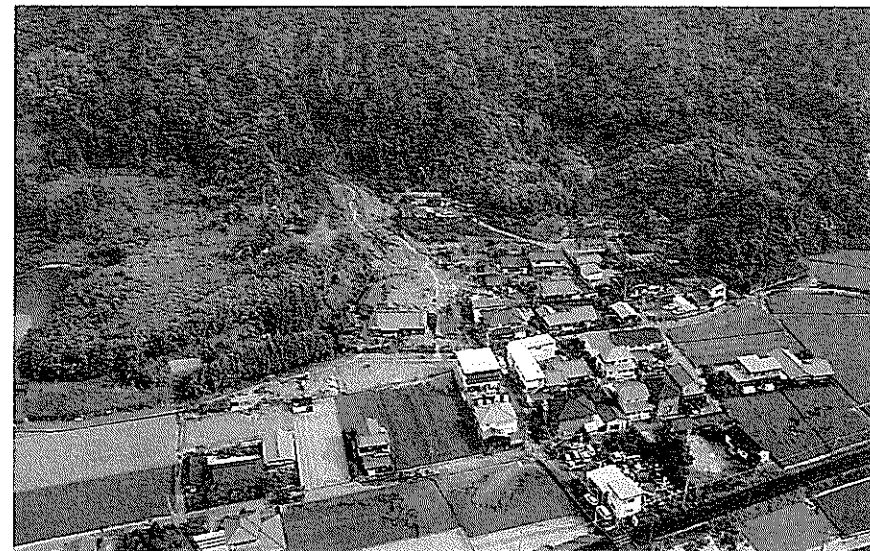
タイトウ谷川で発生した土石流（新居浜市神隠）（死者2名、人家全壊1戸、人家半壊1戸）

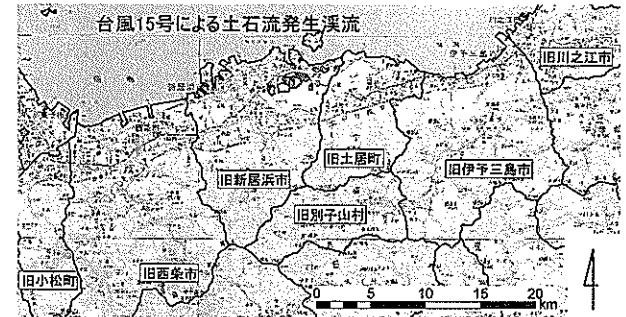
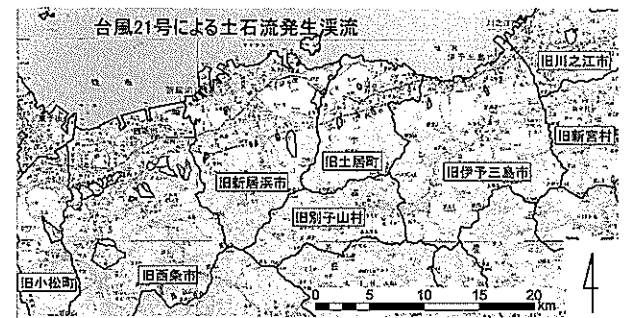
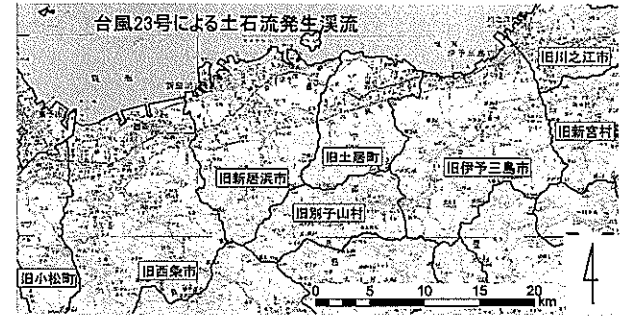
図1-7 台風15号、21号、23号における土石流発生溪流の分布

東予東部地域において、台風15号、21号、23号それぞれによって土石流災害が発生した溪流の分布を図1-7に示す。

このように、台風15号では、新居浜市北東部の丘陵地帯で土石流が集中的に発生した（23溪流）。また、台風21号では、旧小松町から四国中央市にかけて中央構造線沿いの広い範囲で土石流が発生した（49溪流）。そして、台風23号では、台風15号で崩壊が発生した新居浜市北東部の丘陵地帯で土石流が発生した（3溪流）。

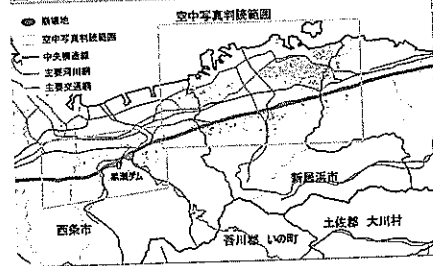
図2-1 崩壊地の分布状況

東予東部地域の一部(陸地面積約270km²)を対象に撮影された空中写真判読(台風21号、23号後)による崩壊地分布と地質の関係について解析した結果、図2-3~2-4のように、和泉層群では比較的規模の小さい崩壊(平均1,100m²/箇所)が極めて高密度(崩壊面積率2.7%)に発生した。他方、三波川変成岩類では規模のやや大きい崩壊(平均1,800m²/箇所、最大50,000m²)が和泉層群より疎(崩壊面積率0.6%)に発生した(図2-4)。

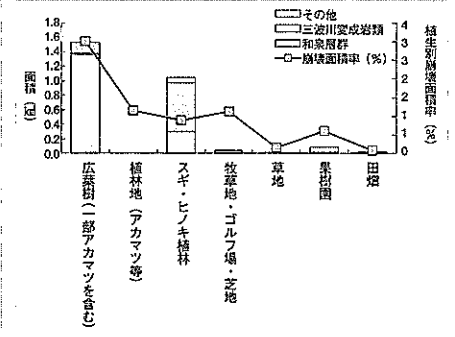
図2-11 植生別地質別崩壊面積

葉樹（ツツジ、シイ、カシ、コナラ、クリ、ミズナラ、ブナ等）、果樹園等のうち、どの植生状態において崩壊面積・崩壊面積率が高いかを調査した。その結果、スギ・ヒノキ植林が解析範囲の約5割の面積を占めているが（図2-9、2-10）、崩壊面積及び崩壊面積率はいずれも広葉樹のほうが大きい値を示した（図2-11）。さらに、地質区分ごとの崩壊面積率を調べると、和泉層群では広葉樹、スギ・ヒノキ植林の順に崩壊面積率が高く、三波川変成岩類では逆の結果となった（図2-11）。
