高知海岸

国土交通省四国地方整備局

高知河川国道事務所

災 害

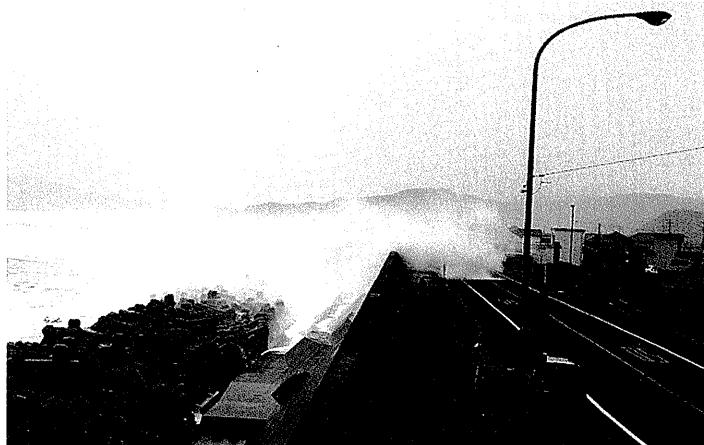
□平成16年8月 台風16号仁ノ海岸越波状況

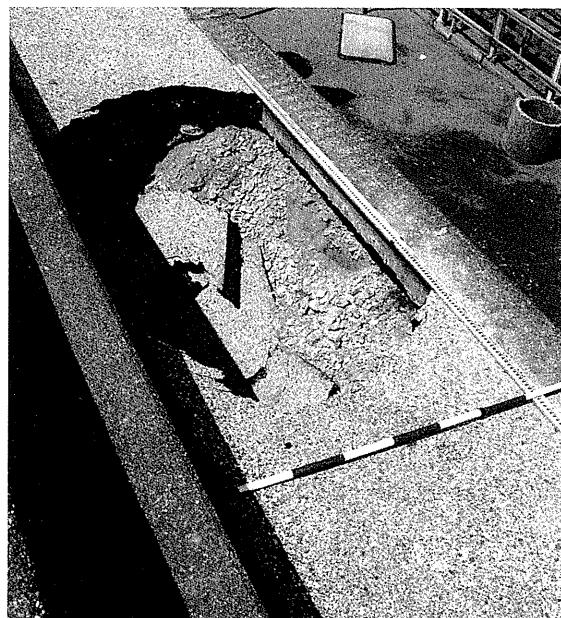
□平成17年9月 台風14号十市堤防背面陥没
