ここまで水が

集中豪雨などにより、普段は予想もしない高さまで浸水することがあります。浸水位の表示は、見る人に水害への備えの大切さを伝えます。今回は、愛媛県大洲市の白滝公民館の出水標と高知県南国市の岡豊小学校の浸水位プレートをご紹介します。

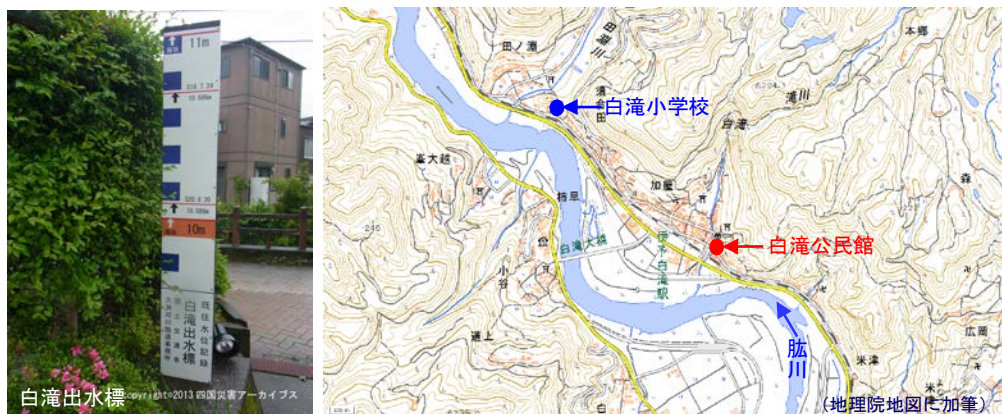
■白滝公民館の出水標（愛媛県大洲市）

大洲市の白滝公民館前には、昭和18年と昭和20年の洪水時の水位を示す出水標が建てられています。昭和18年（1943）7月24日の水位は海拔10.686mで、昭和20年（1945）9月20日の水位は10.086mと表示されています。昭和18年の洪水時には、肱川で多くの家が流されるなど悲惨な光景が目撃され、白滝国民学校（現白滝小学校）では階下教室が浸水し、ご真影のほか重要書類が二階に移されたと記録されています。昭和20年の枕崎台風の時には、白滝公園の上の山崩れで滝川の土砂が流れ出て、土砂が積み上がり、白滝では家の二階から出入りするほどでした。＜参考資料：長浜町誌編纂会編「長浜町誌」（1975年）及び国土交通省大洲河川国道事務所「写真で見る『肱川の水害』」（2004年）＞

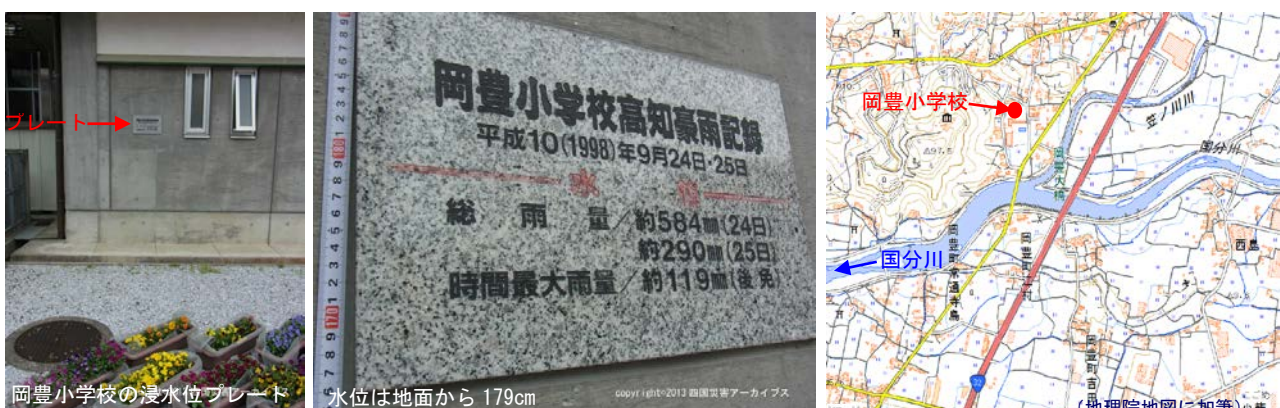
■岡豊小学校の浸水位プレート（高知県南国市）

南国市立岡豊（おこう）小学校には、平成10年高知豪雨の時の浸水位を示すプレートが設置されています。平成10年（1998）9月24日から25日にかけて、秋雨前線により、高知県中央部は記録的な豪雨に見舞われ、南国市では床上浸水824戸、床下浸水968戸などの被害が出ました。岡豊小学校の玄関横のプレートで浸水位を測ると、水位は地面から179cmの高さでした。浸水位プレートは校舎内と体育館にも設置され、日頃生活する小学生や教員だけでなく、学校を訪れる人々にも水害への備えを呼びかけています。＜参考資料：南国市小学校社会科副読本編集委員会編「南国市の暮らし」（2009年）など＞
