## 道路災害

### ■柳谷地区の斜面崩壊（愛媛県久万高原町）

### ■横倉の斜面崩壊（高知県越知町）

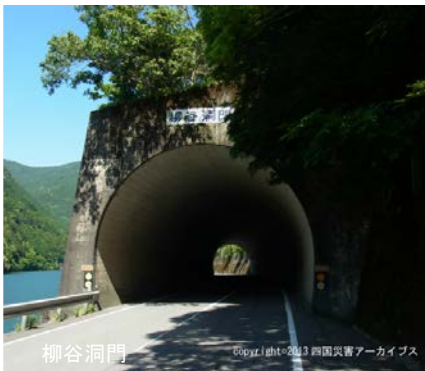
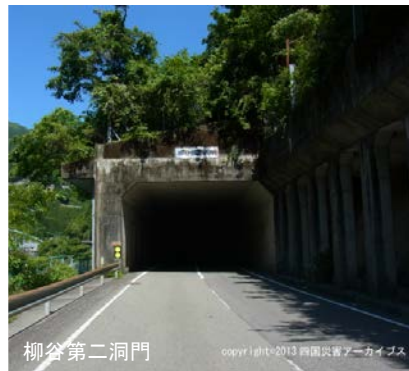
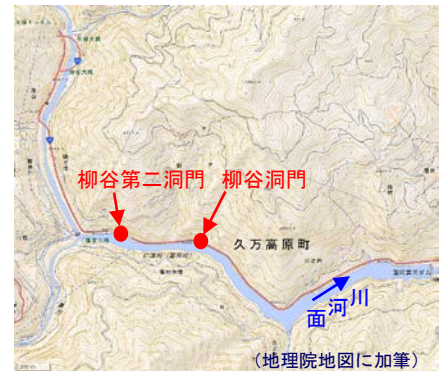
昭和 54 年 (1979) 7 月 20 日、愛媛県柳谷村の国道 33 号で約 3,000 m<sup>3</sup>の斜面崩壊があり、崩落物が路面を覆いました。この現場は昔から崩壊の著しい地域で当時洞門の建設計画が進められていましたが、この年の 4 月に国道面から約 70m 上方の斜面でクラックが発見されたため、梅雨期に備えて観測及び監視体制が強化され、豪雨により 6 月 29 日以降全面通行止めの措置が取られていました。このため、斜面崩壊による人的被害は起こりませんでした。同地区では、8 月 27 日にも台風 11 号の影響により集中豪雨があり、約 1,000 m<sup>3</sup>の斜面崩壊が起りましたが、この時も事前に全面通行止めが行われていました。＜参考資料：建設省四国地方建設局松山工事事務所編「一般国道 33 号柳谷地区における斜面崩壊の記録」1982 年など＞

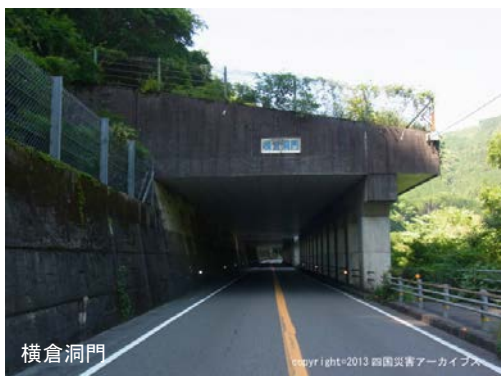
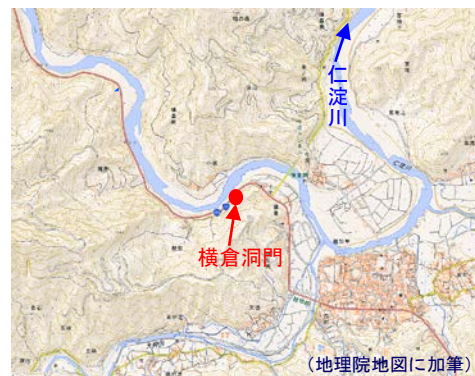
昭和 36 年 (1961) 12 月 11 日、高知県越知町の横倉で斜面崩壊が発生しました。崩土量は 1 万 5,000 m<sup>3</sup>、山頂より仁淀川の右岸底まで達する大崩壊で、国道 33 号は交通途絶となりました。迂回路もなく年末を控えていることなどから、川の中に延長 1.5km の道路を造成して交通の確保を図ることとし、昼夜兼行の突貫工事で迂回道路の造成が行われた結果、一週間で通行可能となりました。崩壊地点には一次改築完了の後、洞門 2 箇所が設けられました。この崩壊を受けて、現道拡幅による国道 32 号・33 号の路線の設計にあたっては、切土と盛土のバランスの方針が見直され、切土を極力減じて、川側へ擁壁を張り出す工法が採用されるようになりました。＜参考資料：四国の建設のあゆみ編纂委員会編「四国の建設のあゆみ」1990 年など＞
