ため池の決壊

■茨谷池の決壊（香川県観音寺市）

■大谷池の決壊（香川県観音寺市）

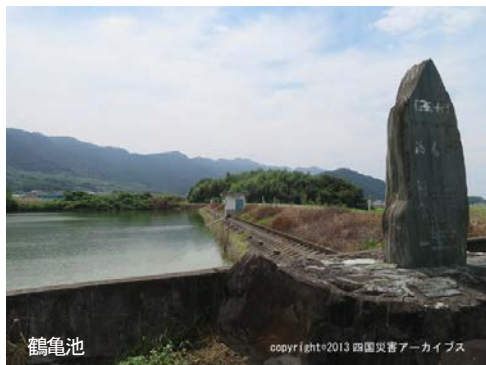
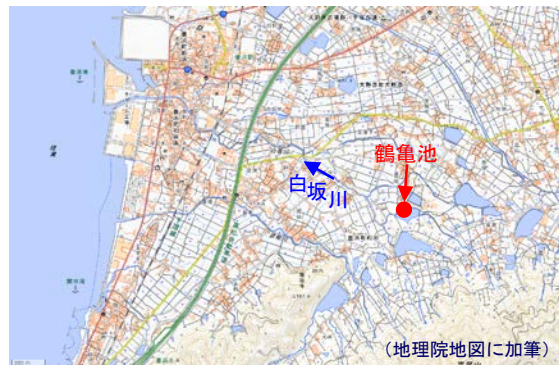
大正10年（1921）6月、連日雨が降り、和田村（現観音寺市）の各溜池は満水状態になっていました。寛永8年（1631）築造の茨谷池（ばらたにいけ）も堤防の地盤がゆるみ、池係りの人や村民が警戒していましたが、一瞬の間に堤防の外側が崩れ、間もなく堤防が決壊し、白坂川一帯が洪水となりました。このため、長谷集落の民家およそ8戸が全壊または流失し、半壊、一部破損も数軒ありました。また、長谷、道溝などの良田約5町歩が流失、荒廃しました。豊浜町と和田村の境界付近は予讃線の道床が高く築かれていたため、これで大水は防止され、豊浜町は川端・東町の一部に浸水があった程度で大難を免れました。復旧工事完成後に、茨谷池は鶴亀池と改められました。＜豊浜町誌編集委員会編「豊浜町誌」1974年、讃岐のため池誌編さん委員会編「讃岐のため池誌」2000年＞

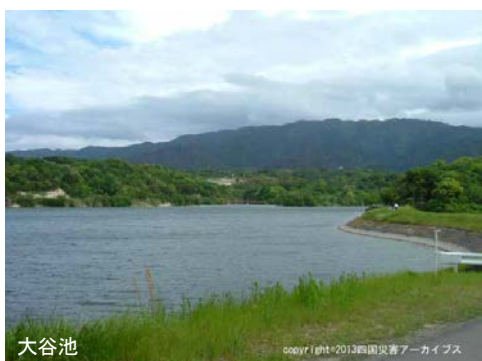
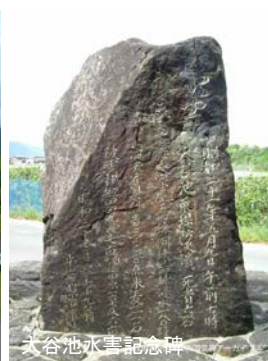
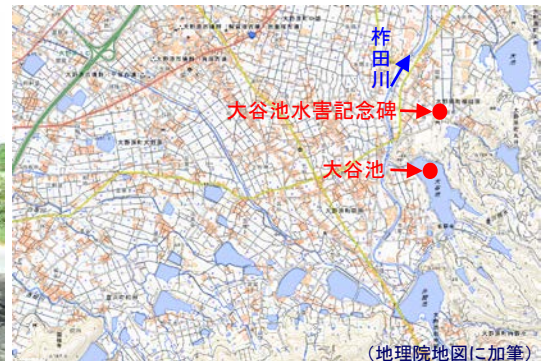
昭和21年（1946）5月9日、大野原町（現観音寺市）の大谷池の堤防が決壊しました。文明2年（1470）に築造された大谷池は、午前5時30分頃、副堤の一部から漏水し始め、午前8時に決壊、8時30分頃にはすべての池水が流失しました。荒れ狂う濁流は、堤防直下の上池、豊池に流れ込んでこれを決壊させ、西丸井、福田、丸井南の3集落を襲い、栗井村向本庄付近で柞田川の堤防を破壊して柞田村から観音寺町を浸水させました。これにより死者6人、田流失50町歩、家屋流失55棟、罹災者800余名という被害が出ました。この悲惨な水害を記念して17年目の昭和37年5月9日に、流れてきた石の一つを用いて頂懸神社の参道前に大谷池水害記念碑が建立されました。＜新修大野原町誌編さん委員会編「新修大野原町誌」2005年、紀伊村誌編集委員会編「紀伊村誌」1972年＞
