満濃池の決壊と修復

香川県まんのう町の満濃池は日本一のため池です。池の周りは約 20km、貯水量は 1,540 万トンを誇り、2016 年には世界かんがい施設遺産に登録されています。満濃池では、大宝年間（701～704 年）の創築以来、何度も決壊や修復が繰り返されてきました。今回は幕末から明治初頭にかけての満濃池の決壊と修復についてご紹介します。

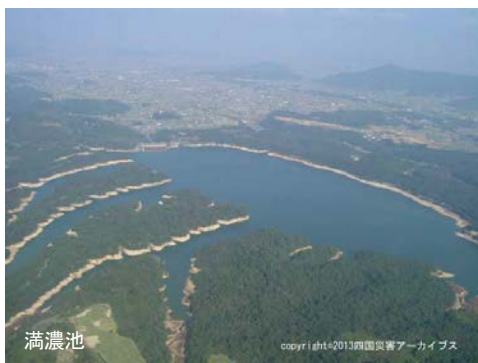
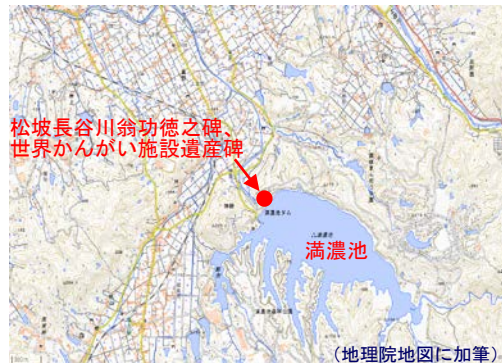
安政元年（1854）6 月 14 日、讃岐地方を強い地震が襲いました。この地震で堤防の地盤が緩んだためか、前年に完成した木製の樋から石の樋への普請工事のためか、7 月 5 日午後 2 時頃、樋外の石垣から水が漏れているのを池守が発見しました。翌日から水漏れを防ぐための対策が講じられ、9 日には高松・丸亀両藩から人夫 400 人を出して 300 俵の土俵を孔口に投入しましたが効果がなく、ついに決壊に至りました。数日続いた漏水で池の水が減少していたので、人畜への被害は少なかったものの、肥沃だった耕地は一瞬にして河原となりました。この後、満濃池はしばらく廃池となりました。＜讃岐のため池誌編さん委員会編「讃岐のため池誌」2000 年、香川県仲多度郡編「仲多度郡史」1918 年など＞

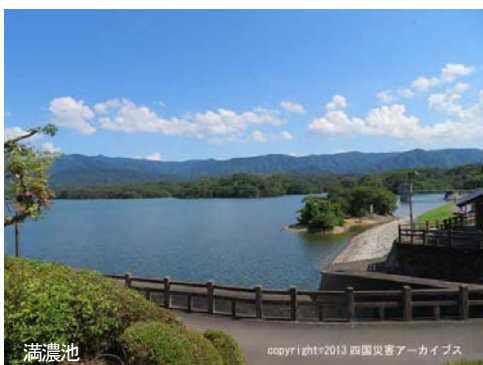
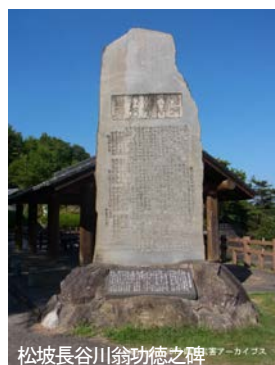
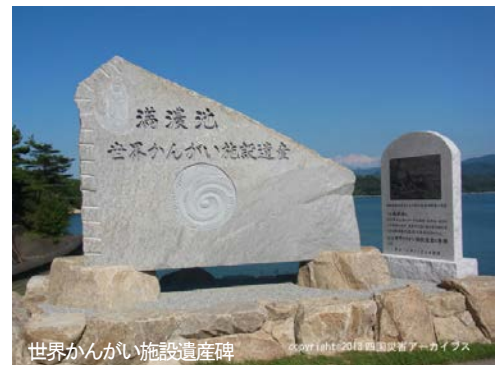
満濃池の堤防が決壊して以来、天領の榎井・五条・苗田の三村（現琴平町）では用水の手当がなく、植え付けに困窮していました。榎井村百姓総代の長谷川佐太郎が、慶応 4 年（1868）政府に満濃池再築の嘆願書を提出したところ、政府より許しを受けた倉敷県が高松藩、丸亀藩、多度津藩の三藩に対して満濃池改築を働きかけることになりました。しかし、三藩の意見は一致しませんでした。佐太郎が私財を投じて各藩の間を斡旋、奔走した結果、明治 2 年 9 月に石穴掘削の工事に着手することができました。工事は高松藩執政・松崎浩右衛門の意見により堤防西隅の岩盤に穴をうがって底ゆるにすることとし、石穴の掘削には軒原庄蔵を起用して明治 3 年（1870）3 月に石穴が貫通、6 月に築堤が完成しました。満濃池は破堤から 16 年目に甦りました。＜満濃池土地改良区「満濃池史」2001 年、香川県教育会編「さぬき・人・ここにあり」2013 年など＞
